# 석 면 조 사 결 과 서

용역명 : 논현유치원 등 77교 석면지도 재검증 용역 [인천여자중학교]

소재지 : 인천광역시 연수구 원인재로 47

## 석면조사 결과서

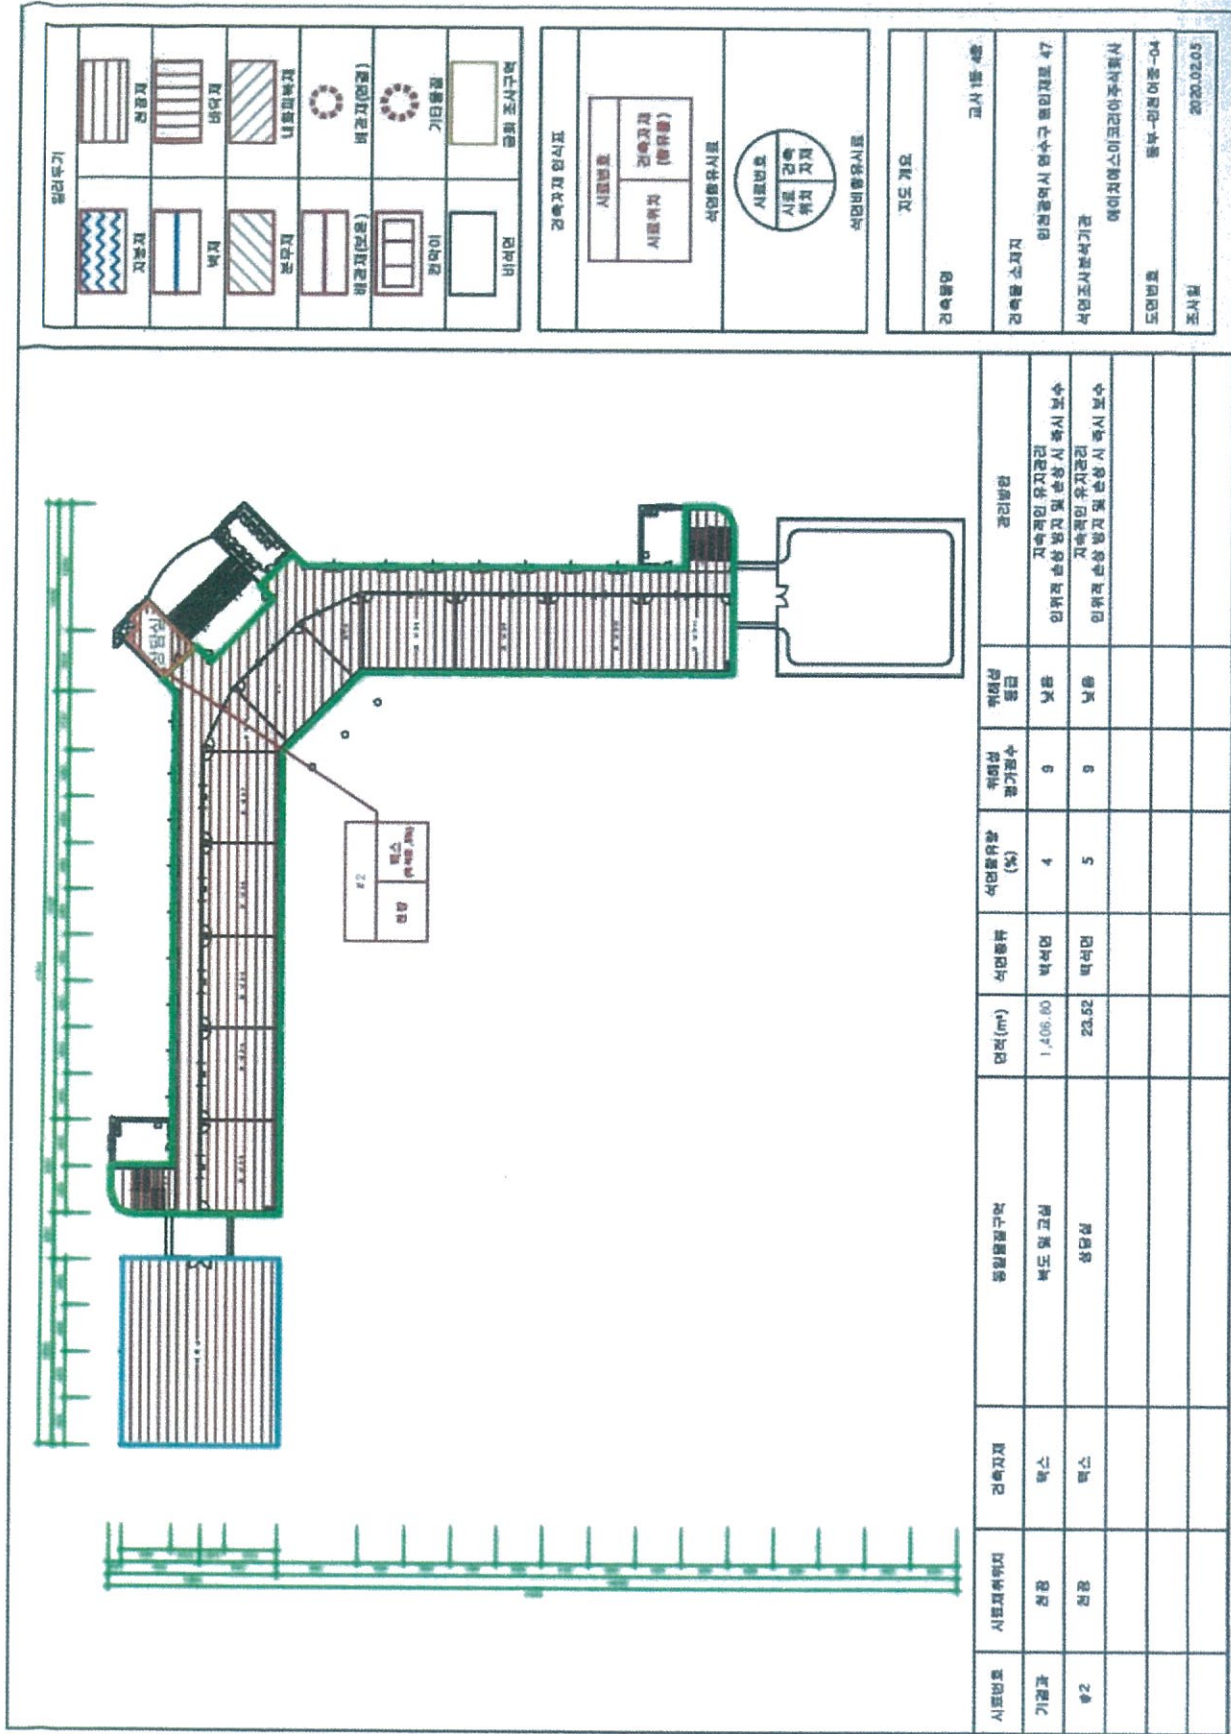
| 시공범위 | 시공범위위치 | 건축자재 | 동원물량구역 | 면적(m²) | 석면물류 | 석면물류율 (%) | 위험성 평가점수 | 위험성 등급 | 관리방안 |
|---|---|---|---|---|---|---|---|---|---|
| 기공 | 벽스 | 벽스 및 고실 | 1,571.09 | 벽석면 | 4 | 9 | 낮음 | 인위적 손상 방지 및 손상시 즉시 보수 | |

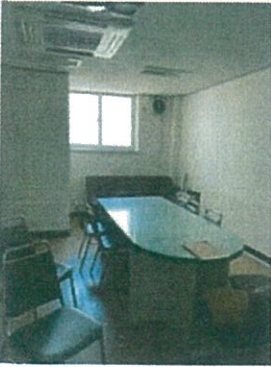
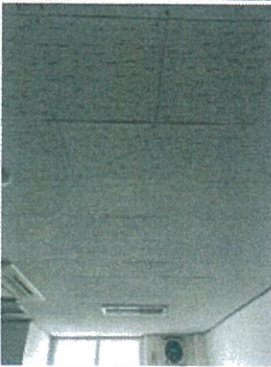
| 동명(설비명) | | 교사1동 | | | | | | |
|---|---|---|---|---|---|---|---|--|
| 3 | 마루 | 콘크리트 | 콘크리트 | 텍스(HA-1) | - | - | 은박스편지 | |

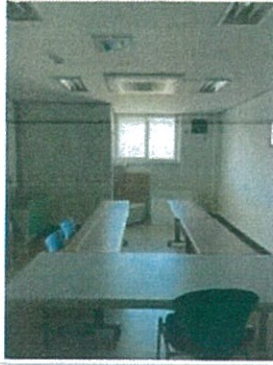
| 동명(설비명) | | 교사1동 | | |
|---|---|---|---|---|
| HA-2 | 4층 상담실 천장 텍스 | 1(#2) | Y(백석면,5%) | 23.52㎡ |

| 건축자재<br>(시료채취위치) | 기능공간명<br>(시료번호) | 물리적 평가 | | | 잠재적 손상<br>가능성 평가 | | | 유지보수<br>손상평가 | | 인체 노출<br>가능성 평가 | | | 위해성<br>평가점수 | 위해성<br>등급 |
|---|---|---|---|---|---|---|---|---|---|---|---|---|---|---|
| 텍스(천장재) | 4층 상당실<br>(#2) | 2 | 2 | 1 | 1 | 1 | 0 | 1 | 1 | 0 | 0 | 0 | 9 | 낮음 |

◎ 에이치에스이코리아 주식회사 소속의 조사자가 인천광역시 연수구 원인재로 47에 소재한 인천여자중학교에 대해 조사한 결과, 일부 건축자재에서 석면이 1% 이상 검출되었으며 검출된 석면함유물질의 위해성 평가 등급은 “낮음”으로 나왔다. 석면함유 건축자재를 인위적으로 손상시키지 않도록 하고, 손상되었을 경우 즉시 보수 하는 등의 지속적인 유지관리가 필요하며 해당 자재를 철거할 경우에는 관련규정에 의거하여 처리하여야 한다.

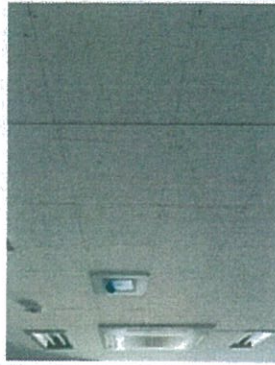
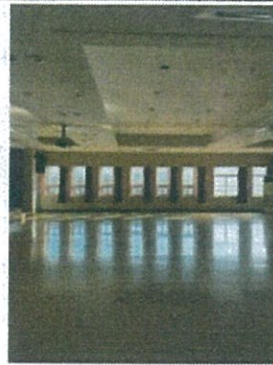
| 동명(설비명) | | 교사1동 | | |
|---|---|---|---|---|
| HA-3 | 5층 다목적실 천장 텍스 | 1(#3) | N0 | - |
