<별첨1>

◆ 별첨2 - 비산측정지도 [ 능허대로 155 옥련동성당 석면배제제거공사 ]

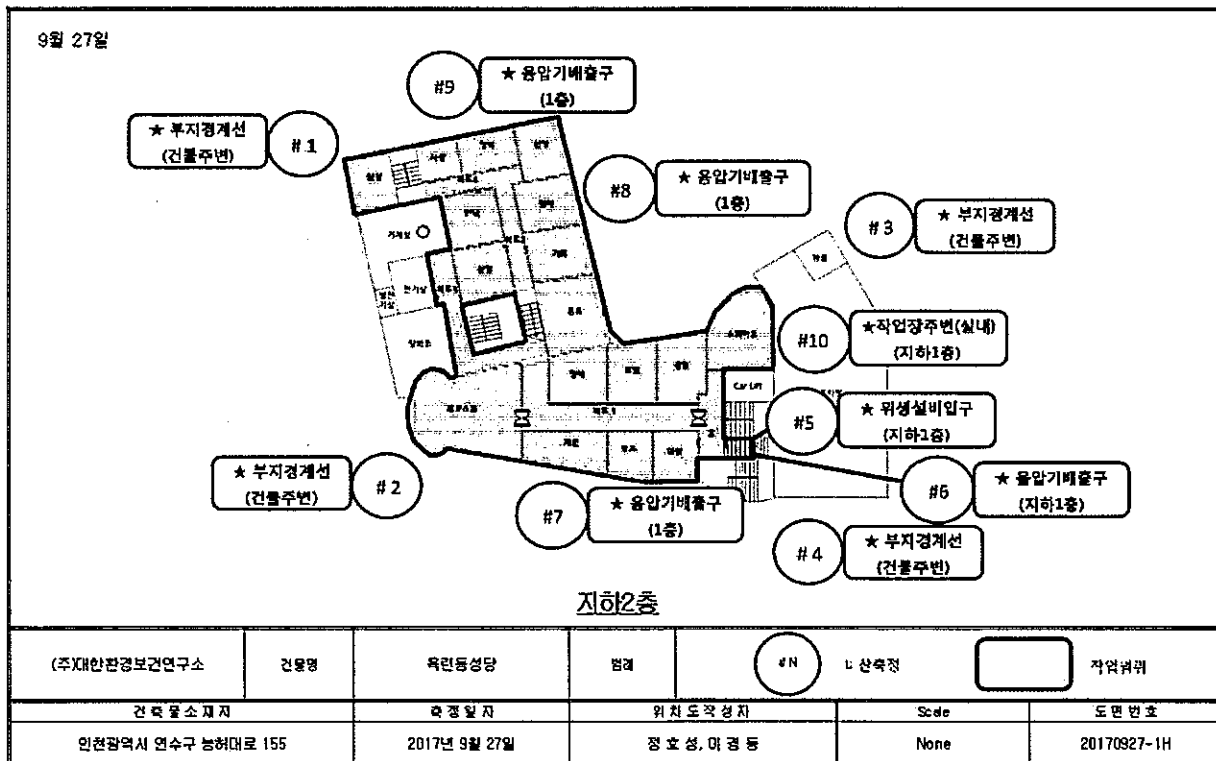
날짜 9/27

| 시료번호 | 측정지점 | 측정결과(개/cm <sup>3</sup> ) | 검출석면 | 결과<br>(초과여부) |
|---|---|---|---|---|
| #1 | 부지경계선(건물주변) | 0.001 | 백석면 | 적합(미만) |
| #2 | 부지경계선(건물주변) | 0.001 | 백석면 | 적합(미만) |
| #3 | 부지경계선(건물주변) | 0.001 | 백석면 | 적합(미만) |
| #4 | 부지경계선(건물주변) | 0.001 | 백석면 | 적합(미만) |
| #5 | 위생설비주변(지하1층) | 0.001 | 백석면 | 적합(미만) |
| #6 | 음압기배출구(지하1층) | 0.003 | 백석면 | 적합(미만) |
| #7 | 음압기배출구(1층) | 0.003 | 백석면 | 적합(미만) |
| #8 | 음압기배출구(1층) | 0.002 | 백석면 | 적합(미만) |
| #9 | 음압기배출구(1층) | 0.003 | 백석면 | 적합(미만) |
| #10 | 작업장주변(실내)(지하1층) | 0.001 | 백석면 | 적합(미만) |

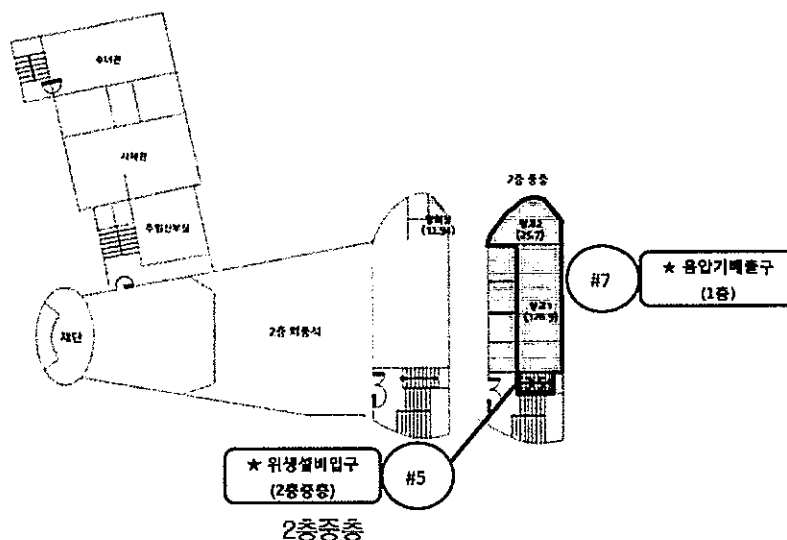
## ◆ 별첨2 - 비산화정지도 [능히대로 155 옥적동철금 석면해제제거공사]

날짜 9/28

| 시료번호 | 측정지점 | 측정결과(개/cm <sup>2</sup> ) | 검출석면 | 결과<br>(초과여부) |
|---|---|---|---|---|
| #1 | 부지경계선(건물주변) | 0.001 | 백석면 | 적합(미만) |
| #2 | 부지경계선(건물주변) | 0.001 | 백석면 | 적합(미만) |
| #3 | 부지경계선(건물주변) | 0.001 | 백석면 | 적합(미만) |
| #4 | 부지경계선(건물주변) | 0.001 | 백석면 | 적합(미만) |
| #5 | 위생설비주변(2층중층) | 0.001 | 백석면 | 적합(미만) |
| #6 | 위생설비주변(지하1층) | 0.002 | 백석면 | 적합(미만) |
| #7 | 음압기배출구(1층) | 0.003 | 백석면 | 적합(미만) |
| #8 | 음압기배출구(1층) | 0.004 | 백석면 | 적합(미만) |
| #9 | 음압기배출구(1층) | 0.003 | 백석면 | 적합(미만) |
| #10 | 음압기배출구(1층) | 0.003 | 백석면 | 적합(미만) |
| #11 | 음압기배출구(1층) | 0.002 | 백석면 | 적합(미만) |
| #12 | 음압기배출구(1층) | 0.004 | 백석면 | 적합(미만) |
| #13 | 음압기배출구(지하1층) | 0.003 | 백석면 | 적합(미만) |
| #14 | 작업장주변(실내)(1층) | 0.001 | 백석면 | 적합(미만) |

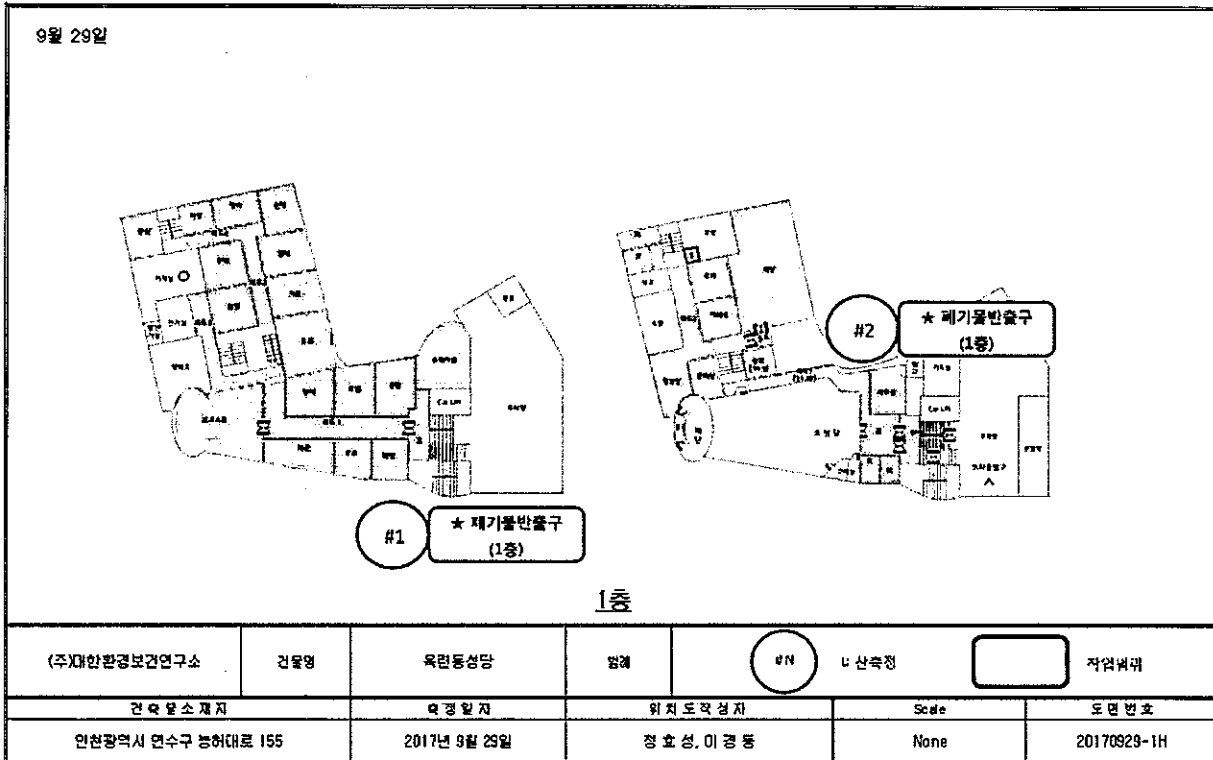
◆ 별첨2 - 비산측정지도 [ 농허대로 155 옥련동성당 석면배제제거공사 ]

날짜 9/29

| 시료번호 | 측정지점 | 측정결과(개/cm <sup>3</sup> ) | 검출석면 | 결과<br>(초과여부) |
|---|---|---|---|---|
| #1 | 폐기물반출구(1층) | 0.001 | 백석면 | 적합(미만) |
| #2 | 폐기물반출구(1층) | 0.001 | 백석면 | 적합(미만) |
