< 별첨 1> 측정결과 - 1월 19일 측정 (1월 18일 야간)

문서번호: EC1701539A

| 공사명 | 문화경기장 외 1역 석면함유 건축미감제 해체제거공사 | 건물 소재지 | 인천광역시 연수구 예술로 지하 2 |

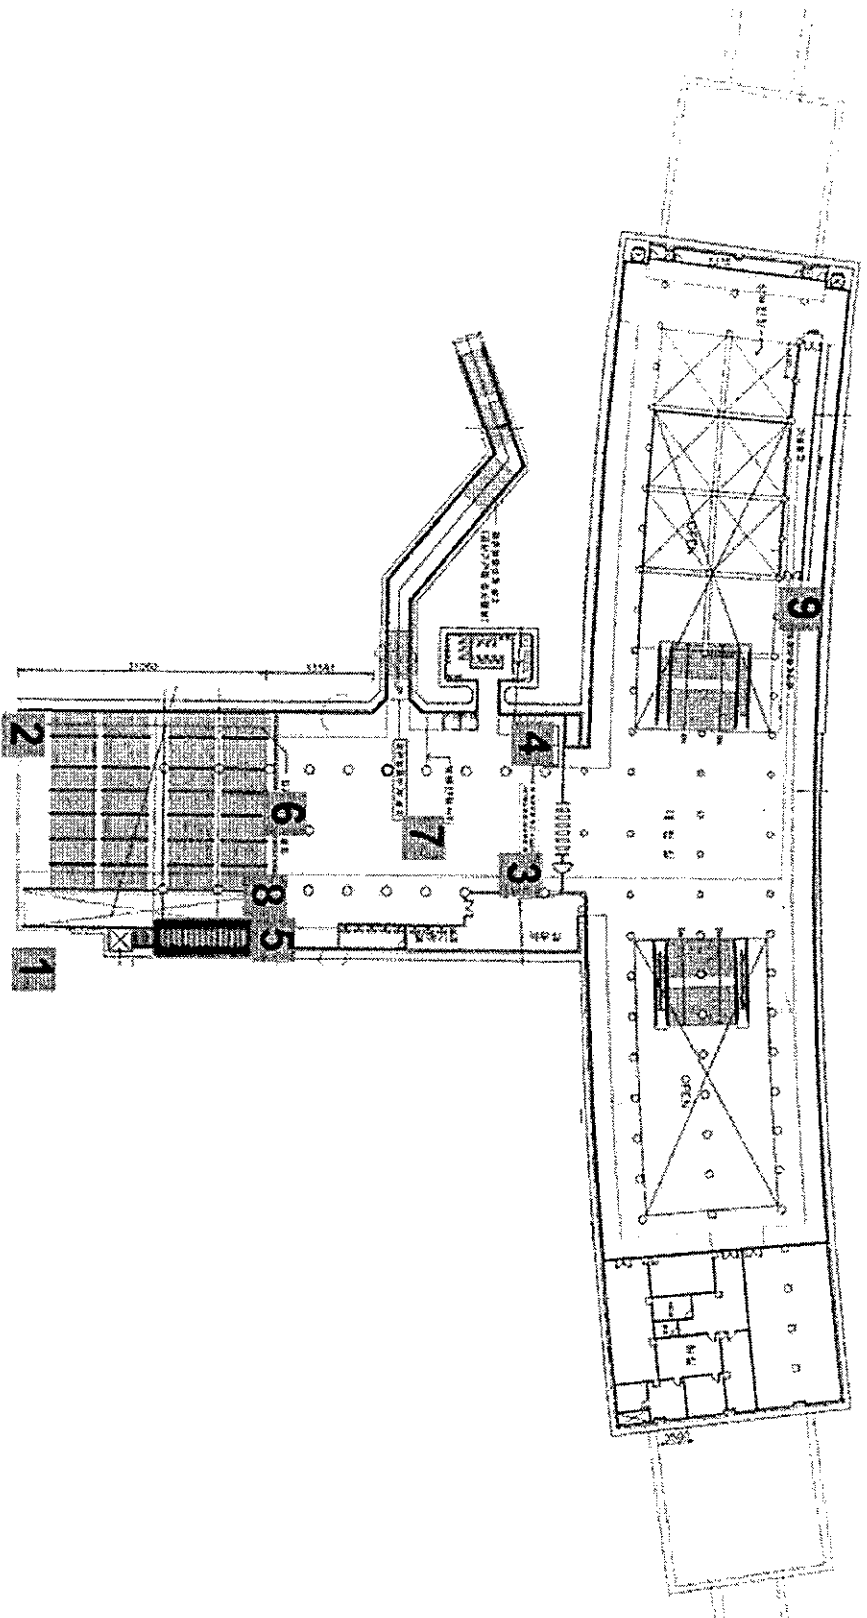
< 별첨 2 > 측정 지점 위치 (도식도)

| 측정일시 | 2017년 1월 19일 (1월 18일 야간) | 해체 면적 | 3,896.04 m <sup>2</sup> |

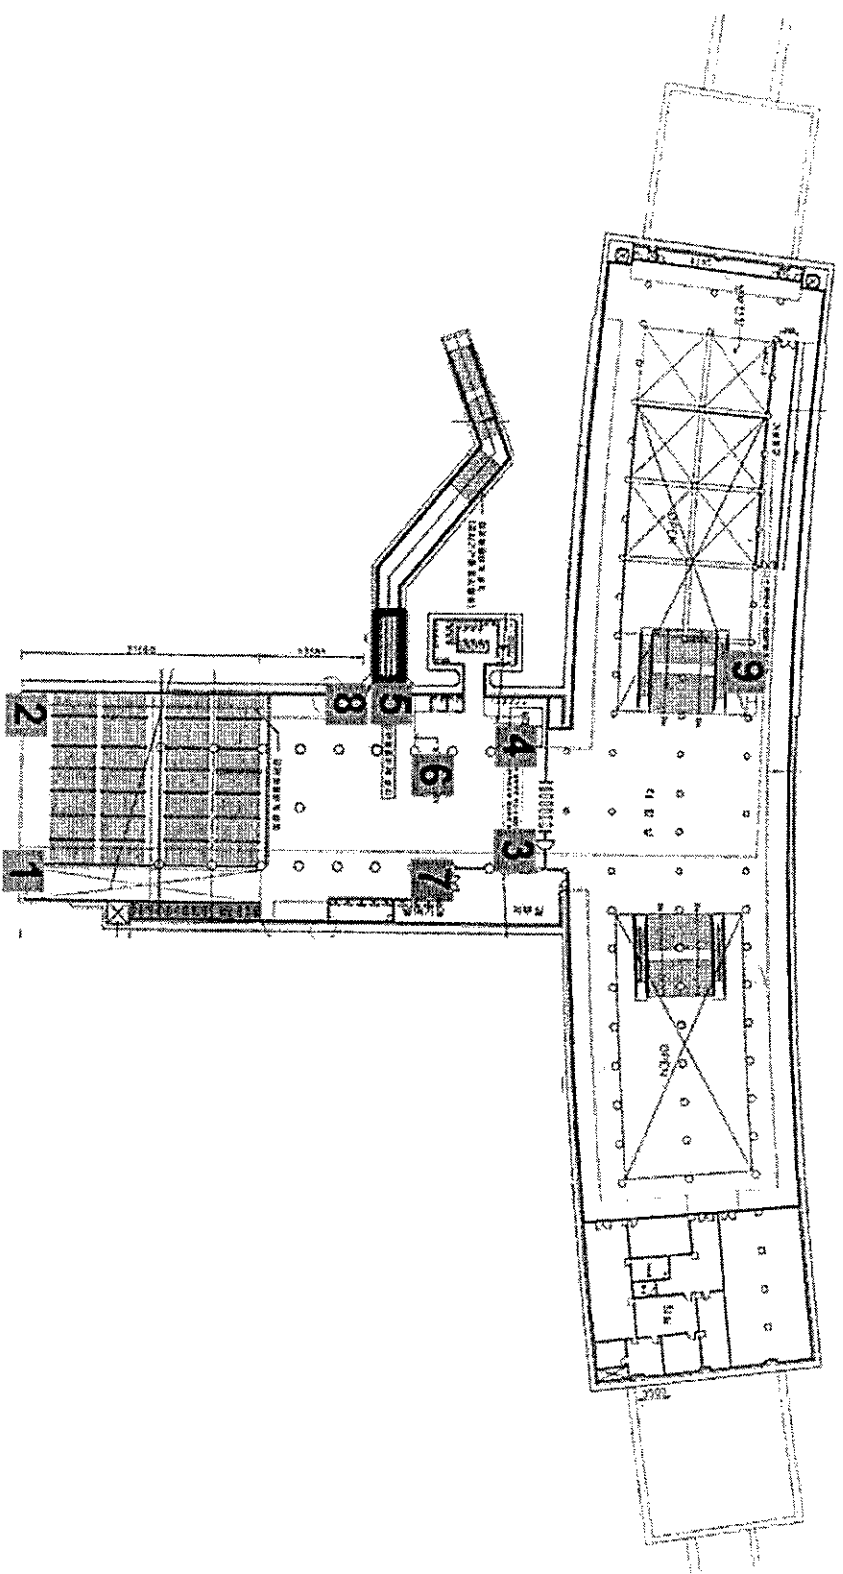
< 별첨 2 > 측정 지점 위치 (도식도)

| 공사명 | 문화경기장 외 1역 석면함유 건축마감재 해체제거공사 | 건물소재지 | 인천광역시 연수구 예술로 지하 2 |
| 측정일시 | 2017년 1월 21일 (1월 20일 야간) | 해체면적 | 3,896.04 m <sup>2</sup> |

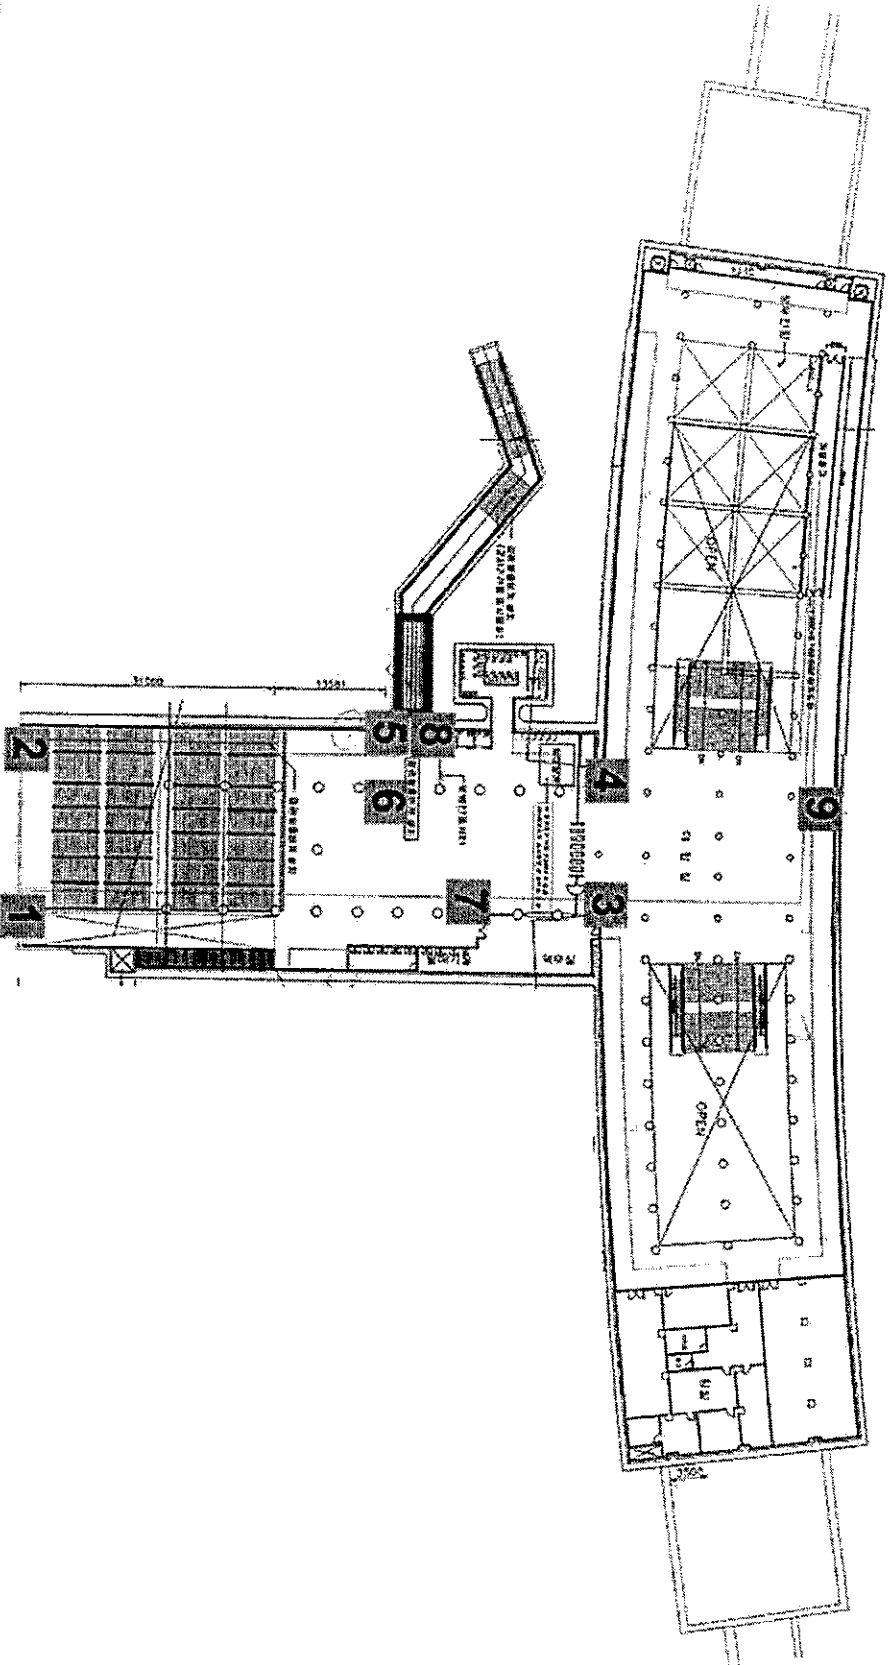
< 별첨 2 > 측정 지점 위치 (도식도)

| 공사명 | 문학경기장 외 1역 석면함유 건축마감재 해체제거공사 | 건물소재지 | 인천광역시 연수구 예술로 지하 2 |
| 측정일시 | 2017년 1월 24일 (1월 23일 야간) | 해체면적 | 3,896.04 m <sup>2</sup> |

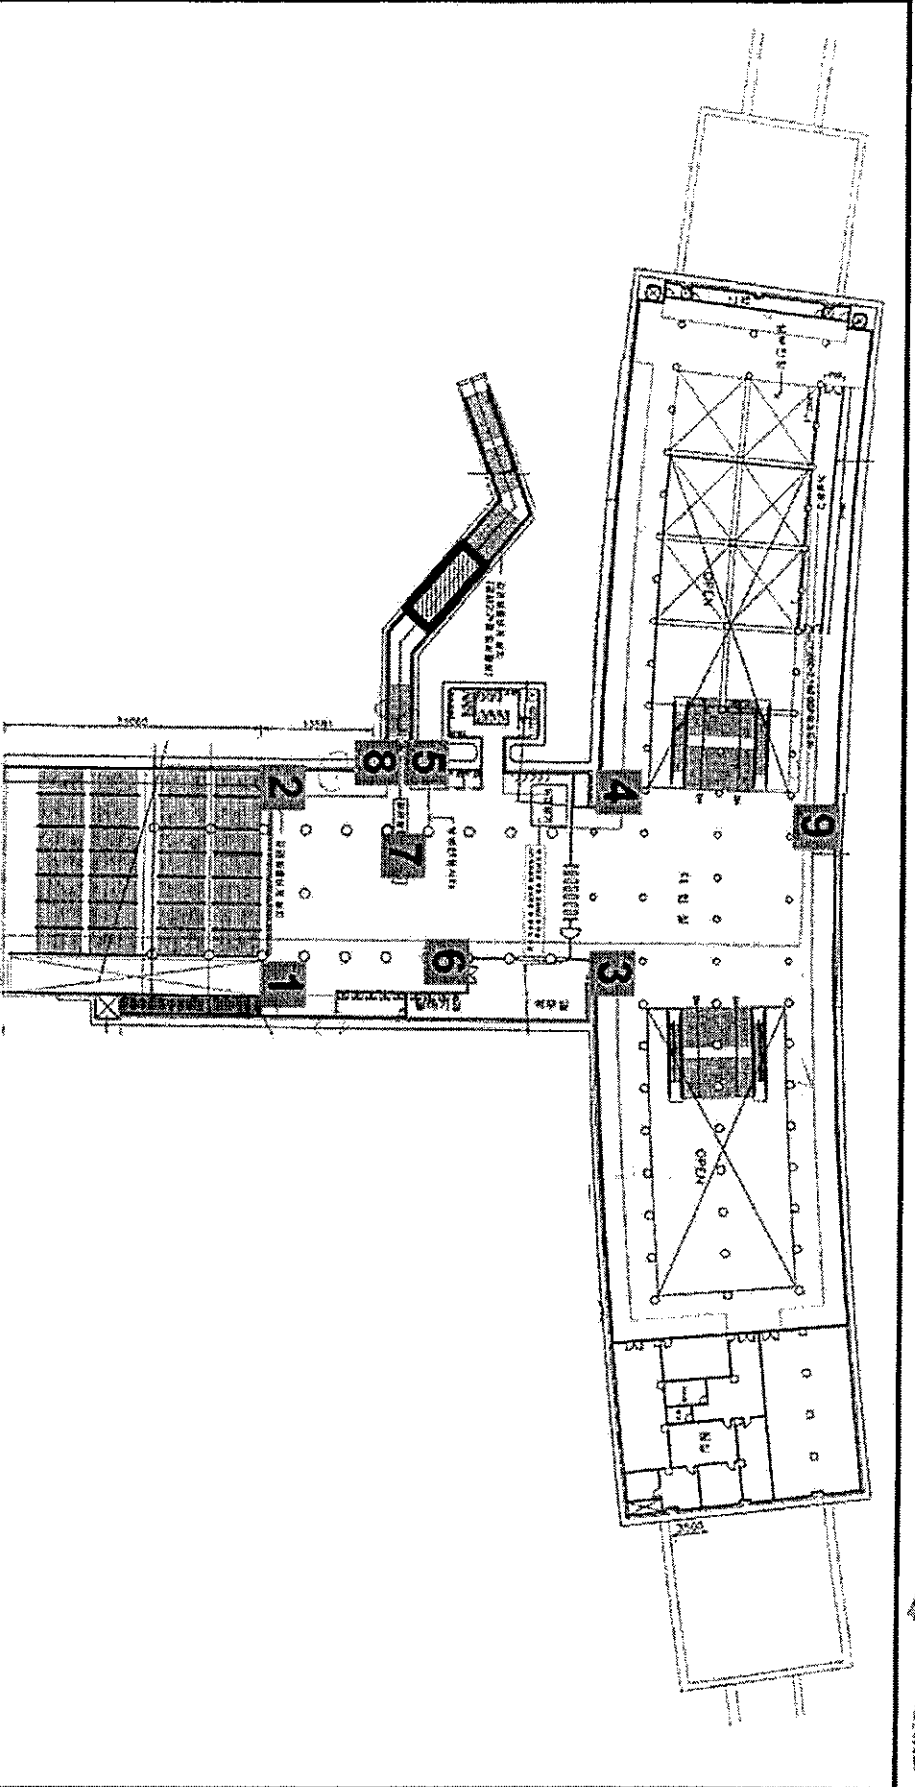
< 별첨 2 > 측정 지점 위치 (도식도)

| 공사명 | 문화경기장 외 1역 석면함유 건축마감제 해체제거공사 | 건물소재지 | 인천광역시 연수구 예술로 지하 2 |
| 측정일시 | 2017년 1월 26일 (1월 25일 야간) | 해체면적 | 3,896.04 m <sup>2</sup> |
