# 석면비산측정 결과보고서

현장명 : 인천광역시 연수구 옥련동 265-22 석면철거공사

[ 신고번호 : 중 부 청-20200247 ]

주식회사 대한환경솔루션

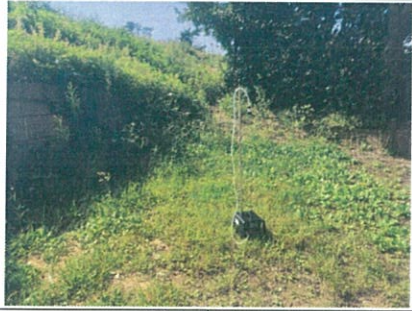
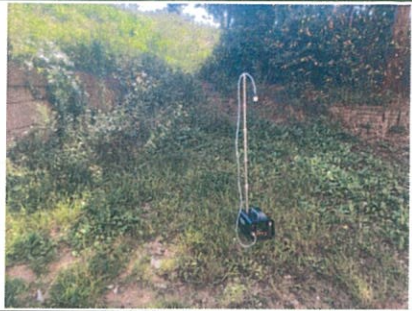
| 측정지점 [첨부 2] | | 비산측정 시작 사진 | | 비산측정 종료 사진 | | 비 고 |
|---|---|---|---|---|---|---|
| #A01 | 부지경계선1 | | | | | - |

| 측정지점 [첨부 2] | | 비산측정 시작 사진 | | 비산측정 종료 사진 | | 비 고 |
|---|---|---|---|---|---|---|
| | | 측정시작시간 | 10:12 | 측정종료시간 | 14:12 | |

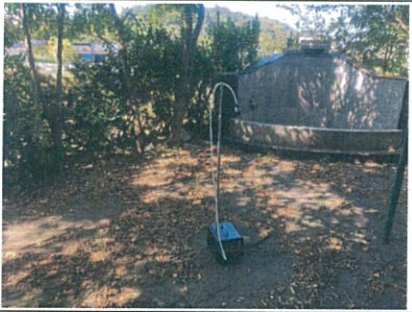
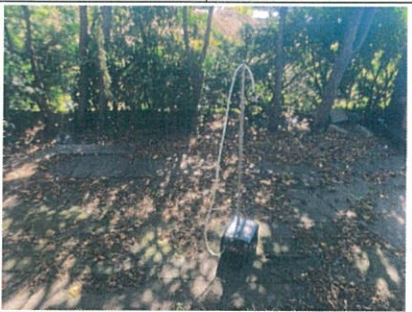
| 측정지점 [첨부 2] | | 비산측정 시작 사진 | | 비산측정 종료 사진 | | 비 고 |
|---|---|---|---|---|---|---|
| #A02 | 부지경계선2 | | | | | - |

| 측정지점 [첨부 2] | | 비산측정 시작 사진 | | 비산측정 종료 사진 | | 비 고 |
|---|---|---|---|---|---|---|
| | | 측정시작시간 | 10:14 | 측정종료시간 | 14:14 | |

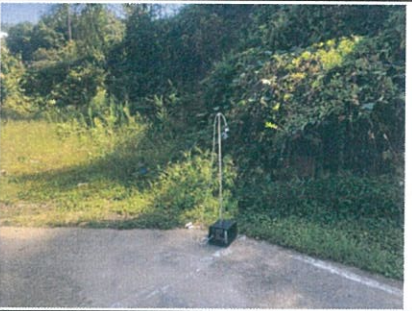
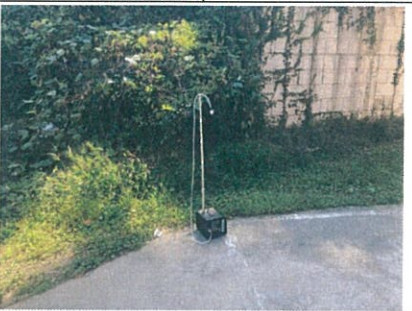
| 측정지점 [첨부 2] | | 비산측정 시작 사진 | | 비산측정 종료 사진 | | 비 고 |
|---|---|---|---|---|---|---|
| #A03 | 부지경계선3 | | | | | - |

| 측정지점 [첨부 2] | | 비산측정 시작 사진 | | 비산측정 종료 사진 | | 비 고 |
|---|---|---|---|---|---|---|
| | | 측정시작시간 | 10:17 | 측정종료시간 | 14:17 | |

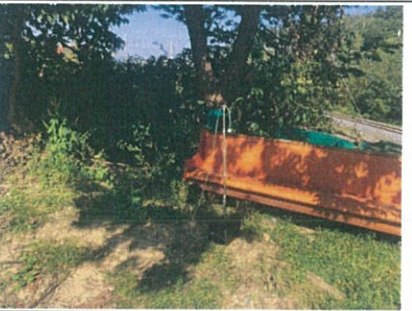
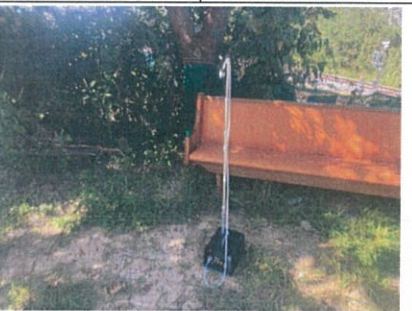
| 측정지점 [첨부 2] | | 비산측정 시작 사진 | | 비산측정 종료 사진 | | 비 고 |
|---|---|---|---|---|---|---|
| #A04 | 부지경계선4 | | | | | - |

| 측정지점 [첨부 2] | | 비산측정 시작 사진 | | 비산측정 종료 사진 | | 비 고 |
|---|---|---|---|---|---|---|
| | | 측정시작시간 | 10:20 | 측정종료시간 | 14:20 | |

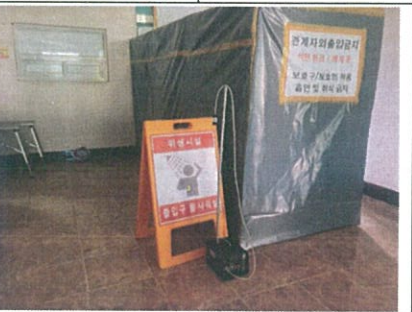
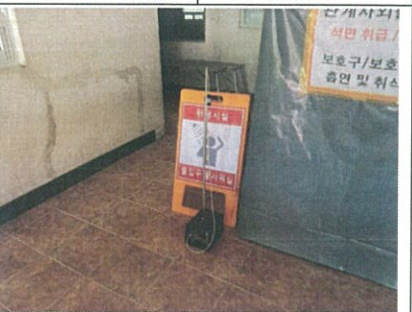
| 측정지점 [첨부 2] | | 비산측정 시작 사진 | | 비산측정 종료 사진 | | 비 고 |
|---|---|---|---|---|---|---|
| #A05 | 방 위생설비입구 | | | | | - |

| 측정지점 [첨부 2] | | 비산측정 시작 사진 | | 비산측정 종료 사진 | | 비 고 |
|---|---|---|---|---|---|---|
| | | 측정시작시간 | 10:31 | 측정종료시간 | 11:11 | |

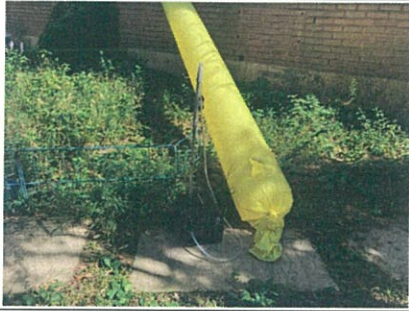
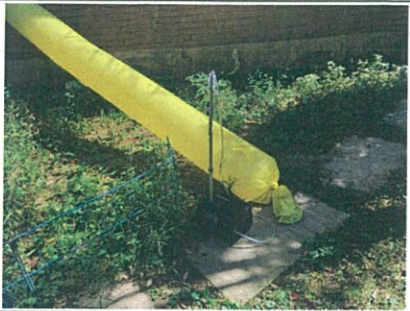
| 측정지점 [첨부 2] | | 비산측정 시작 사진 | | 비산측정 종료 사진 | | 비 고 |
|---|---|---|---|---|---|---|
| #A06 | 방 음압기배출구 | | | | | - |

| 측정지점 [첨부 2] | | 비산측정 시작 사진 | | 비산측정 종료 사진 | | 비 고 |
|---|---|---|---|---|---|---|
| | | 측정시작시간 | 10:42 | 측정종료시간 | 11:22 | |

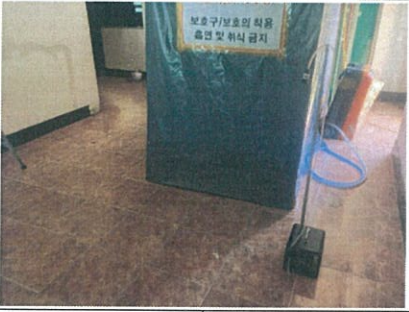
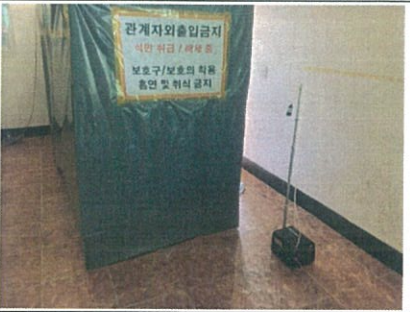
| 측정지점 [첨부 2] | | 비산측정 시작 사진 | | 비산측정 종료 사진 | | 비 고 |
|---|---|---|---|---|---|---|
| #A07 | 방 폐기물배출구 | | | | | - |

| 측정지점 [첨부 2] | | 비산측정 시작 사진 | | 비산측정 종료 사진 | | 비 고 |
|---|---|---|---|---|---|---|
| | | 측정시작시간 | 14:52 | 측정종료시간 | 15:32 | |

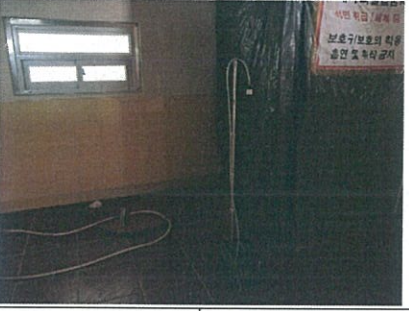
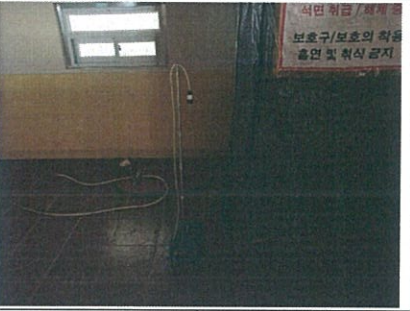
| 측정지점 [첨부 2] | | 비산측정 시작 사진 | | 비산측정 종료 사진 | | 비 고 |
|---|---|---|---|---|---|---|
| #A08 | 주방 위생설비입구 | | | | | - |

| 측정지점 [첨부 2] | | 비산측정 시작 사진 | | 비산측정 종료 사진 | | 비 고 |
|---|---|---|---|---|---|---|
| | | 측정시작시간 | 10:35 | 측정종료시간 | 11:15 | |

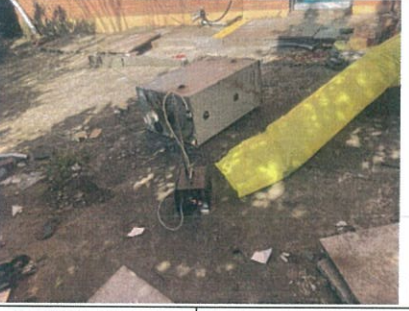
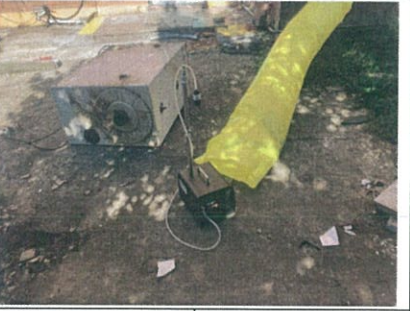
| 측정지점 [첨부 2] | | 비산측정 시작 사진 | | 비산측정 종료 사진 | | 비 고 |
|---|---|---|---|---|---|---|
| #A09 | 주방 음압기배출구 | | | | | - |

| 측정지점 [첨부 2] | | 비산측정 시작 사진 | | 비산측정 종료 사진 | | 비 고 |
|---|---|---|---|---|---|---|
| | | 측정시작시간 | 10:47 | 측정종료시간 | 11:27 | |

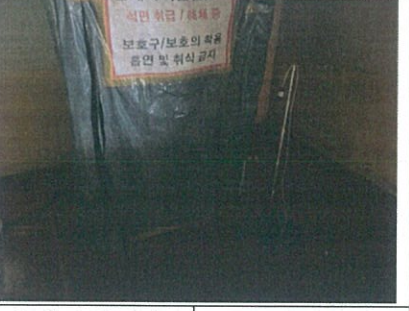
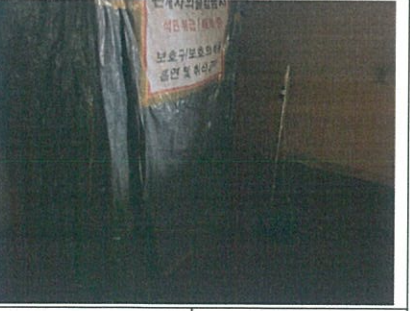
| 측정지점 [첨부 2] | | 비산측정 시작 사진 | | 비산측정 종료 사진 | | 비 고 |
|---|---|---|---|---|---|---|
| #A10 | 주방 폐기물배출구 | | | | | - |

| 측정지점 [첨부 2] | | 비산측정 시작 사진 | | 비산측정 종료 사진 | | 비 고 |
|---|---|---|---|---|---|---|
| | | 측정시작시간 | 15:09 | 측정종료시간 | 15:49 | |

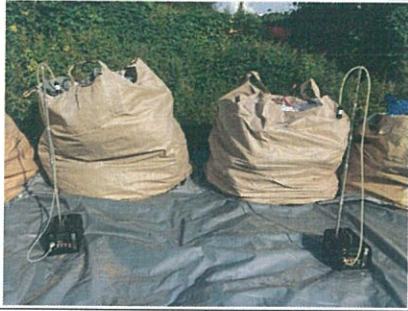
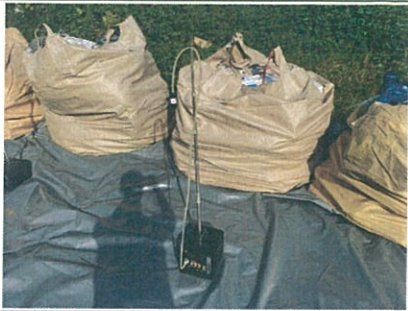
| 측정지점 [첨부 2] | | 비산측정 시작 사진 | | 비산측정 종료 사진 | | 비 고 |
|---|---|---|---|---|---|---|
| #A16 | 외부 폐기물보관지점2 | | | | | - |

| | | 측정시작시간 | 16:20 | 측정종료시간 | 17:00 | |
