## 측 정 결 과 [첨부 1]

현장명 : 인천광역시 연수구 옥련동 265-22 석면철거공사

측 정 일 시 : 2020년 09월 23일

| 시료<br>번호 | 측정 지점 | 측정장비<br>(종류/수량) | 유량<br>(ℓ/분) | | 측정 일시 | | 측정 결과<br>[f/cc] | 검출석면의<br>종류 |
|---|---|---|---|---|---|---|---|---|
| 옥련동 265-22, 산42-11번지 석면해체작업 | | | | | | | | |

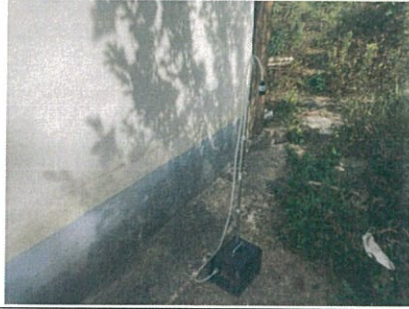
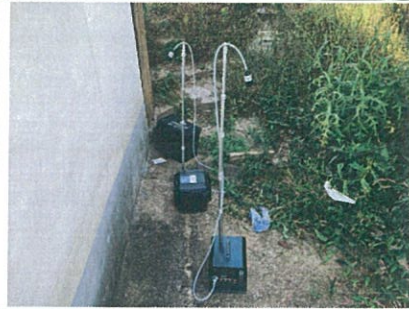
| 측정지점 [첨부 2] | | 비산측정 시작 사진 | | 비산측정 종료 사진 | | 비 고 |
|---|---|---|---|---|---|---|
| #A01 | 부지경계선1 | | | | | - |

| 시료<br>번호 | 측정 지점 | 측정장비<br>(종류/수량) | 유량<br>(ℓ/분) | | 측정 일시 | | 측정 결과<br>[f/cc] | 검출석면의<br>종류 |
|---|---|---|---|---|---|---|---|---|
| #A01 | 부지경계선1 | SARA-5100<br>(1ea) | 10.2 | 240 | 10:23 | 14:23 | 0.001 | 백석면 |

| 측정지점 [첨부 2] | | 비산측정 시작 사진 | | 비산측정 종료 사진 | | 비 고 |
|---|---|---|---|---|---|---|
| | | 측정시작시간 | 10:23 | 측정종료시간 | 14:23 | |

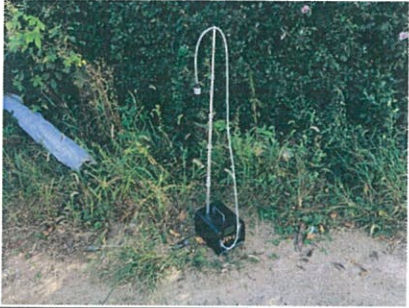
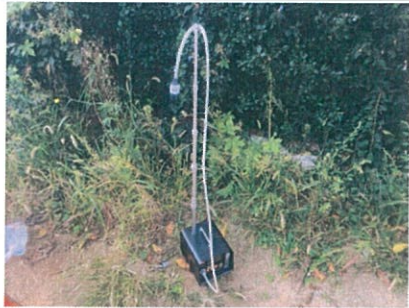
| 측정지점 [첨부 2] | | 비산측정 시작 사진 | | 비산측정 종료 사진 | | 비 고 |
|---|---|---|---|---|---|---|
| #A02 | 부지경계선2 | | | | | - |

| 시료<br>번호 | 측정 지점 | 측정장비<br>(종류/수량) | 유량<br>(ℓ/분) | | 측정 일시 | | 측정 결과<br>[f/cc] | 검출석면의<br>종류 |
|---|---|---|---|---|---|---|---|---|
| #A02 | 부지경계선2 | SARA-5100<br>(1ea) | 10.2 | 240 | 10:25 | 14:25 | 0.001 | 백석면 |

| 측정지점 [첨부 2] | | 비산측정 시작 사진 | | 비산측정 종료 사진 | | 비 고 |
|---|---|---|---|---|---|---|
| | | 측정시작시간 | 10:25 | 측정종료시간 | 14:25 | |

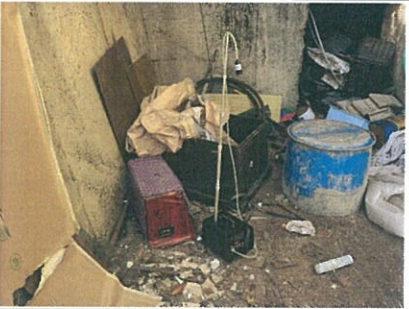
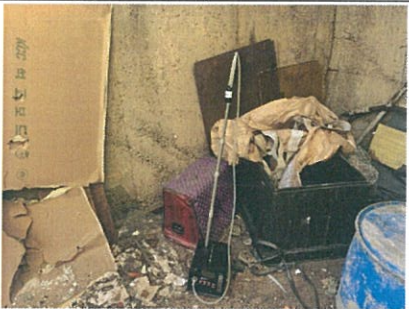
| 측정지점 [첨부 2] | | 비산측정 시작 사진 | | 비산측정 종료 사진 | | 비 고 |
|---|---|---|---|---|---|---|
| #A03 | 부지경계선3 | | | | | - |

| 시료<br>번호 | 측정 지점 | 측정장비<br>(종류/수량) | 유량<br>(ℓ/분) | | 측정 일시 | | 측정 결과<br>[f/cc] | 검출석면의<br>종류 |
|---|---|---|---|---|---|---|---|---|
| #A03 | 부지경계선3 | SARA-5100<br>(1ea) | 10.1 | 240 | 10:28 | 14:28 | 0.001 | 백석면 |

| 측정지점 [첨부 2] | | 비산측정 시작 사진 | | 비산측정 종료 사진 | | 비 고 |
|---|---|---|---|---|---|---|
| | | 측정시작시간 | 10:28 | 측정종료시간 | 14:28 | |

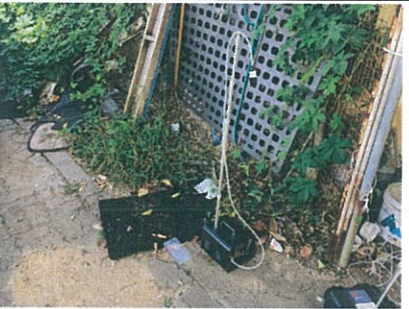
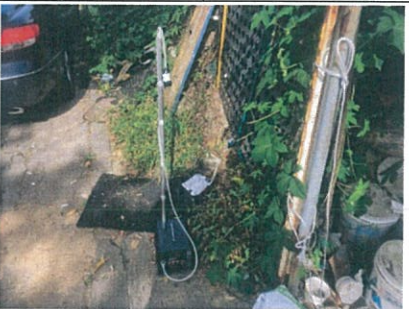
| 측정지점 [첨부 2] | | 비산측정 시작 사진 | | 비산측정 종료 사진 | | 비 고 |
|---|---|---|---|---|---|---|
| #A04 | 부지경계선4 | | | | | - |

| 시료<br>번호 | 측정 지점 | 측정장비<br>(종류/수량) | 유량<br>(ℓ/분) | | 측정 일시 | | 측정 결과<br>[f/cc] | 검출석면의<br>종류 |
|---|---|---|---|---|---|---|---|---|
| #A04 | 부지경계선4 | SARA-5100<br>(1ea) | 10.1 | 240 | 10:31 | 14:31 | 0.001 | 백석면 |

| 측정지점 [첨부 2] | | 비산측정 시작 사진 | | 비산측정 종료 사진 | | 비 고 |
|---|---|---|---|---|---|---|
| | | 측정시작시간 | 10:31 | 측정종료시간 | 14:31 | |

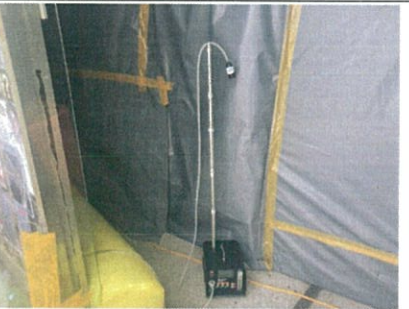
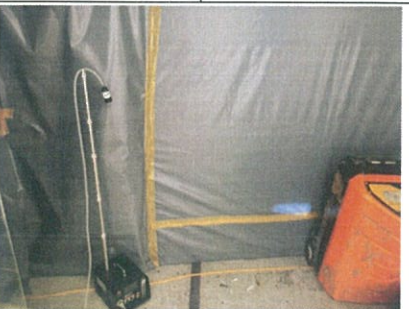
| 측정지점 [첨부 2] | | 비산측정 시작 사진 | | 비산측정 종료 사진 | | 비 고 |
|---|---|---|---|---|---|---|
| #A05 | 1층 위생설비입구 | | | | | - |

| 시료<br>번호 | 측정 지점 | 측정장비<br>(종류/수량) | 유량<br>(ℓ/분) | | 측정 일시 | | 측정 결과<br>[f/cc] | 검출석면의<br>종류 |
|---|---|---|---|---|---|---|---|---|
| #A05 | 1층 위생설비입구 | SARA-5100<br>(1ea) | 10.2 | 40 | 10:52 | 11:32 | 0.003 | 백석면 |

| 측정지점 [첨부 2] | | 비산측정 시작 사진 | | 비산측정 종료 사진 | | 비 고 |
|---|---|---|---|---|---|---|
| | | 측정시작시간 | 10:52 | 측정종료시간 | 11:32 | |
