## 1. 측정결과

2017.07.28 석면해체제거 작업 구간

| 인천시 연수구 한진로30 옥련초등학교<br>본관 1층 | 축적<br>작성자 | No Scale<br>이 소 현 | 작성 일자<br>도면 번호 | 2017.07.28<br>2017-07-옥련초-02 |

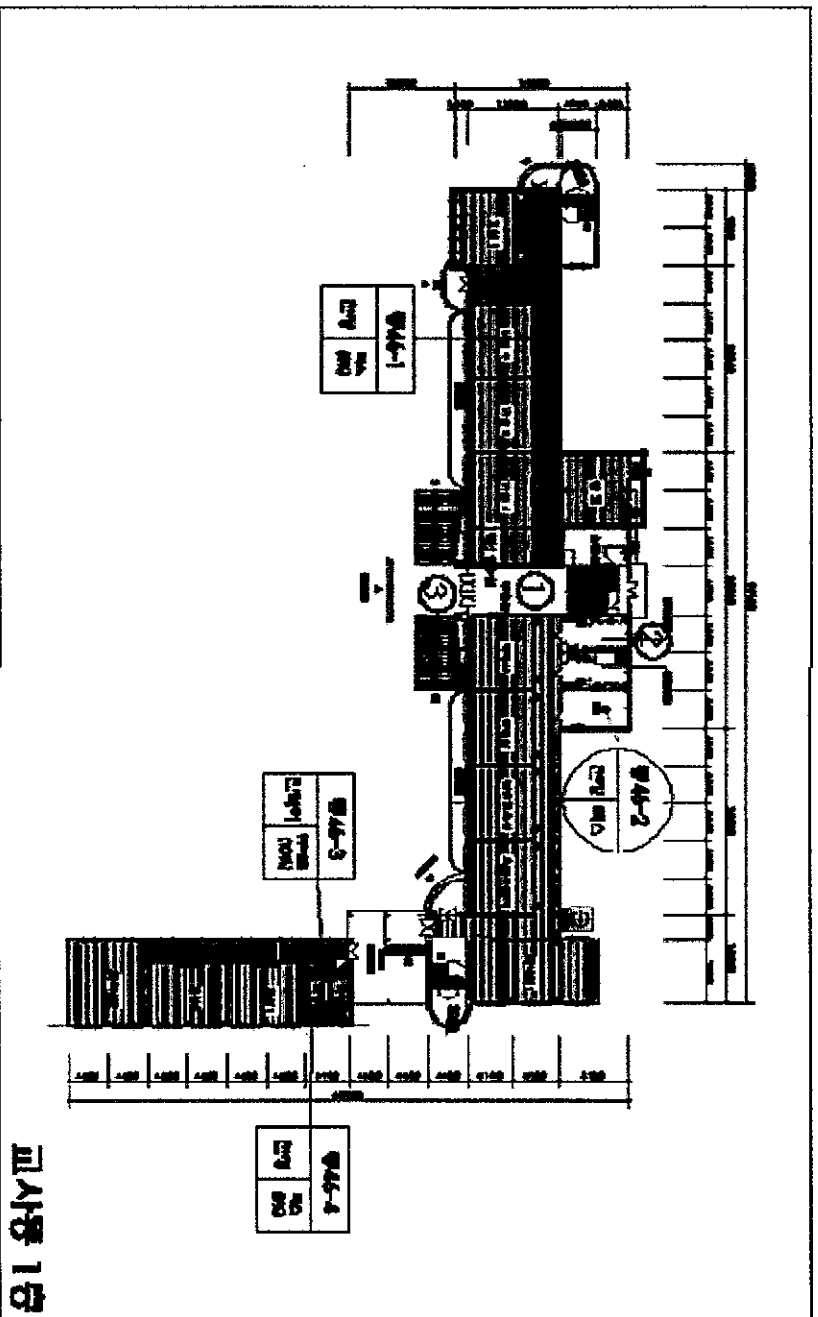
| | 20170728-05 | 위생설비 앞(1층) | 0.0030 | 기준치미만 | ① |
| | 20170728-06 | 음압기1뒤(1층) | 0.0018 | 기준치미만 | ② |
| | 20170728-10 | 폐기물 반출구(1층) | 0.0036 | 기준치미만 | ③ |

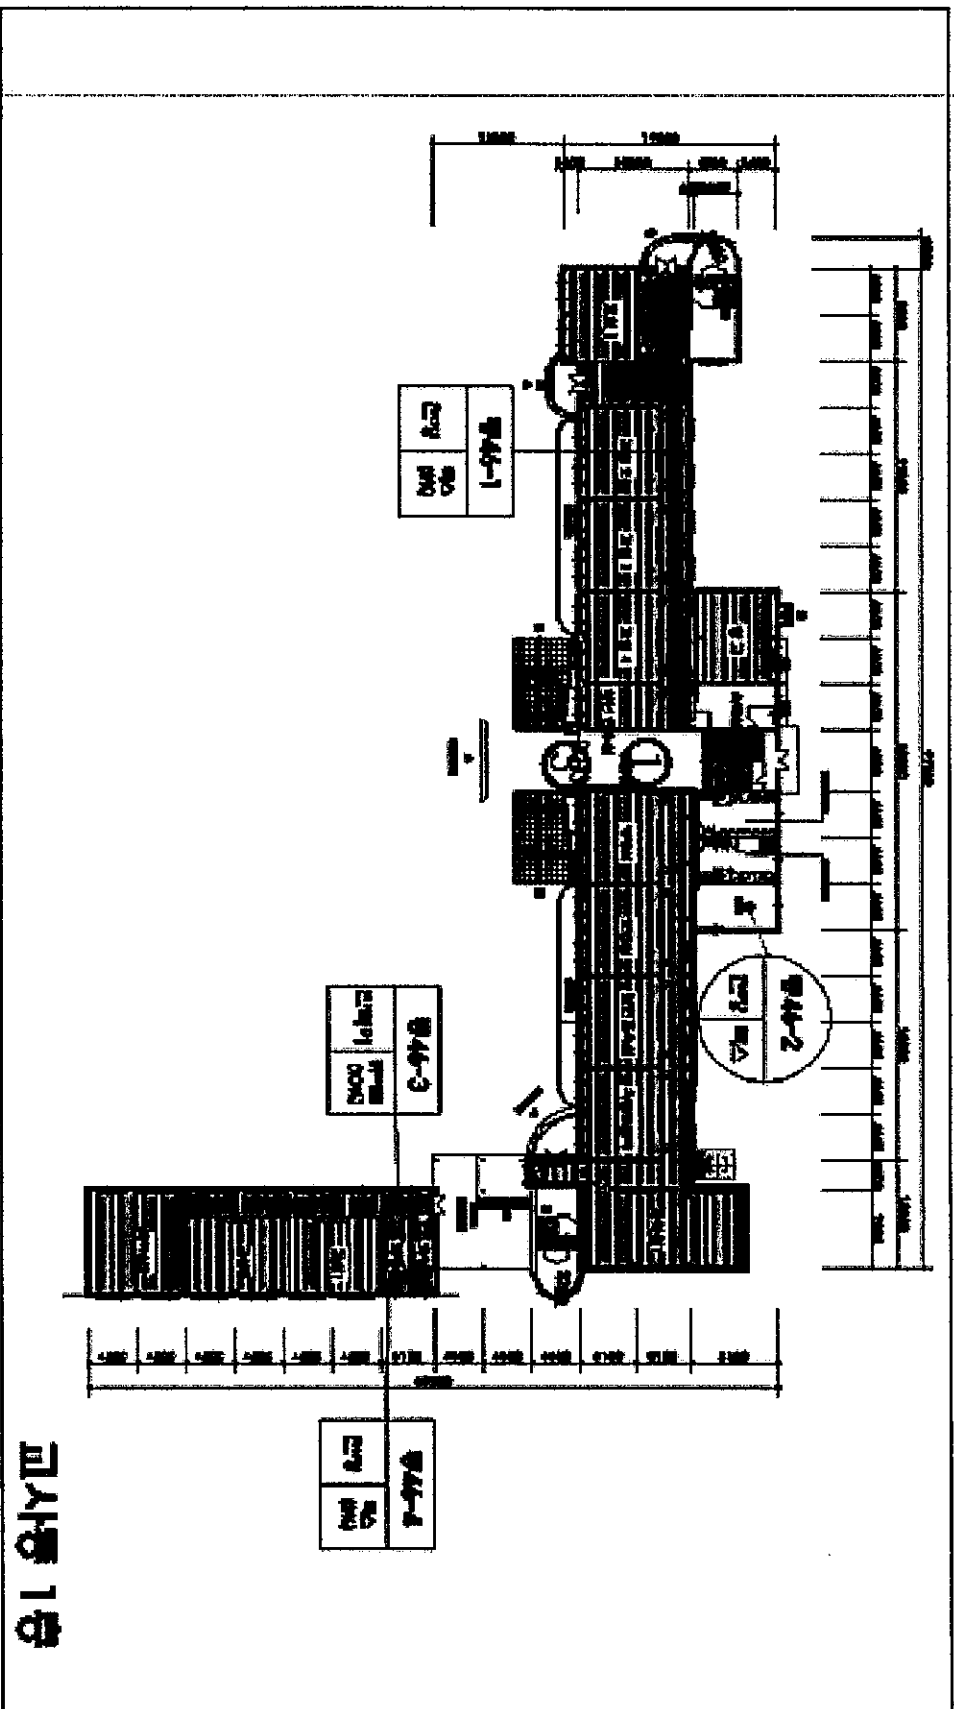
2017.07.29 석면해체 제거 작업 구간

| | 20170729-05 | 위생설비 앞(1층) | 0.0024 | 기준치미만 | ① |
| | 20170729-06 | 음압기1 뒤(1층) | 0.0028 | 기준치미만 | ② |
| | 20170729-10 | 폐기물반출구(1층) | 0.0032 | 기준치미만 | ③ |

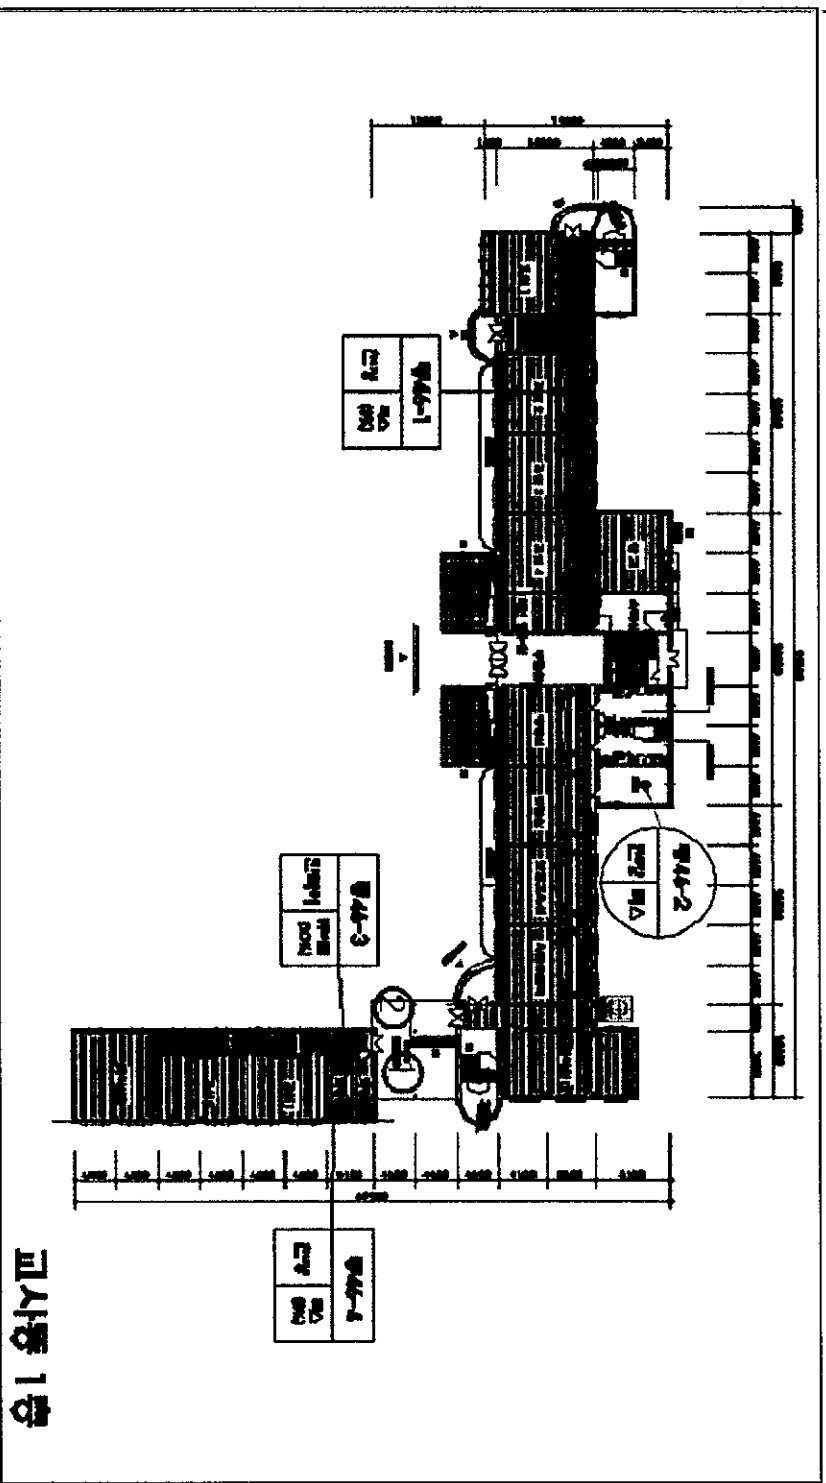
2017.07.30 석면해체제거 작업 구간

| | 20170730-05 | 위생설비 앞(1층) | 0.0030 | 기준치미만 | ① |
| | 20170730-06 | 음압기1뒤(1층) | 0.0018 | 기준치미만 | ② |
| | 20170730-08 | 폐기물 반출구(1층) | 0.0036 | 기준치미만 | ① |

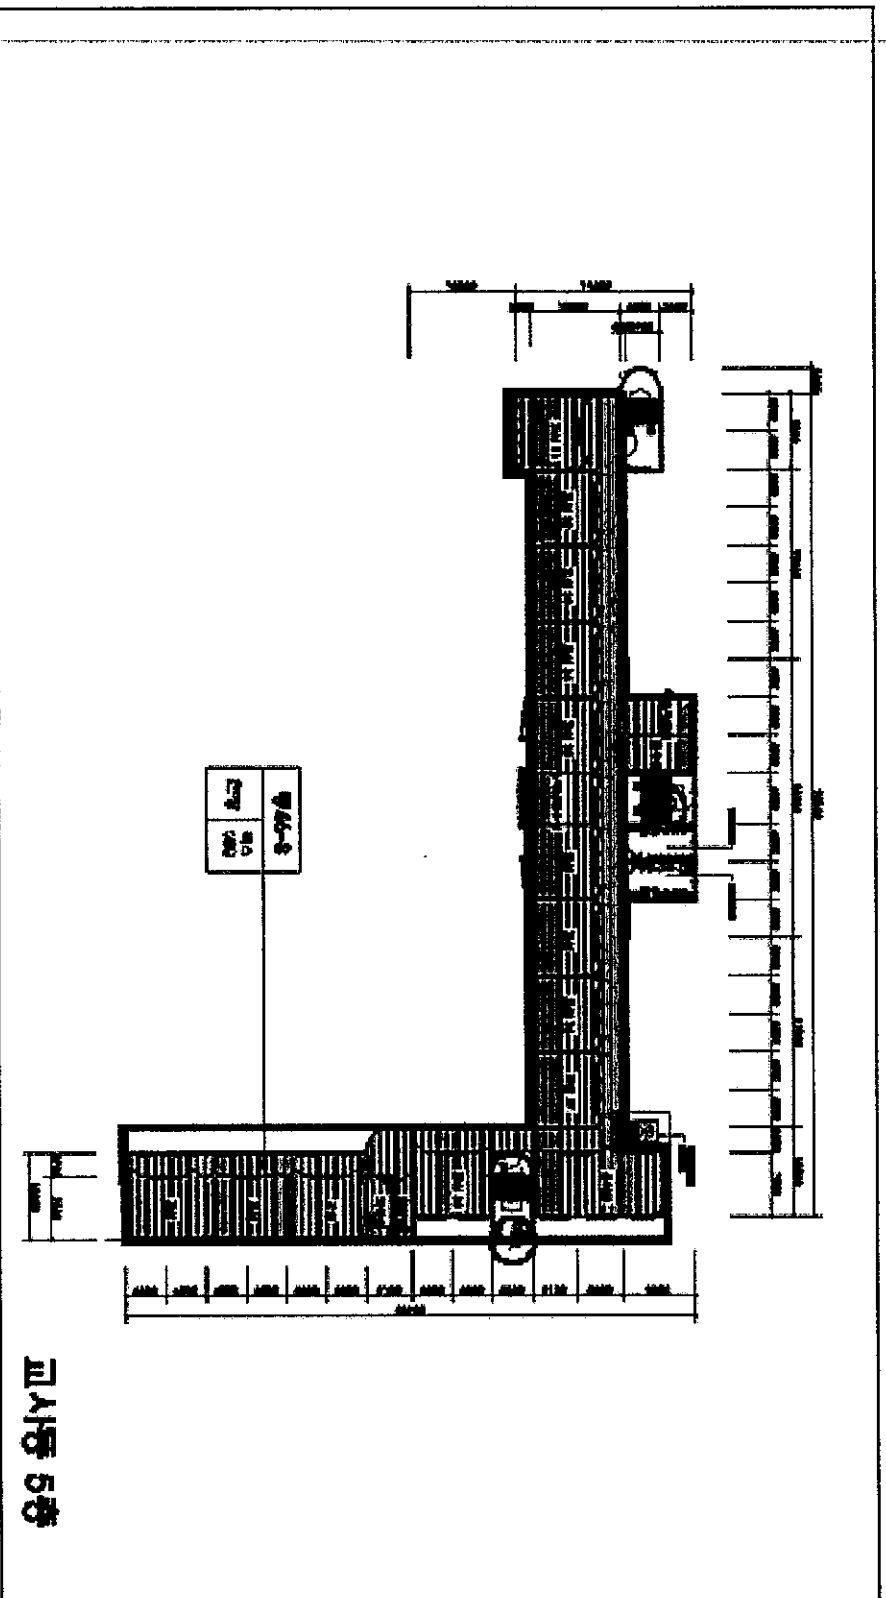
2017.07.31 석면해체제거 작업 구간

| | 20170731-01 | 위생설비 앞<br>(본관 5층 우측 계단) | 0.0010 | 기준치미만 | ① |
| | 20170731-02 | 음압기1뒤<br>(본관 5층 중앙계단) | 0.0013 | 기준치미만 | ② |
| | 20170731-06 | 음압기5뒤<br>(본관 5층 우측 계단) | 0.0022 | 기준치미만 | ③ |
| | 20170731-09 | 폐기물반출구<br>(본관 5층 우측계단) | 0.0032 | 기준치미만 | ③ |

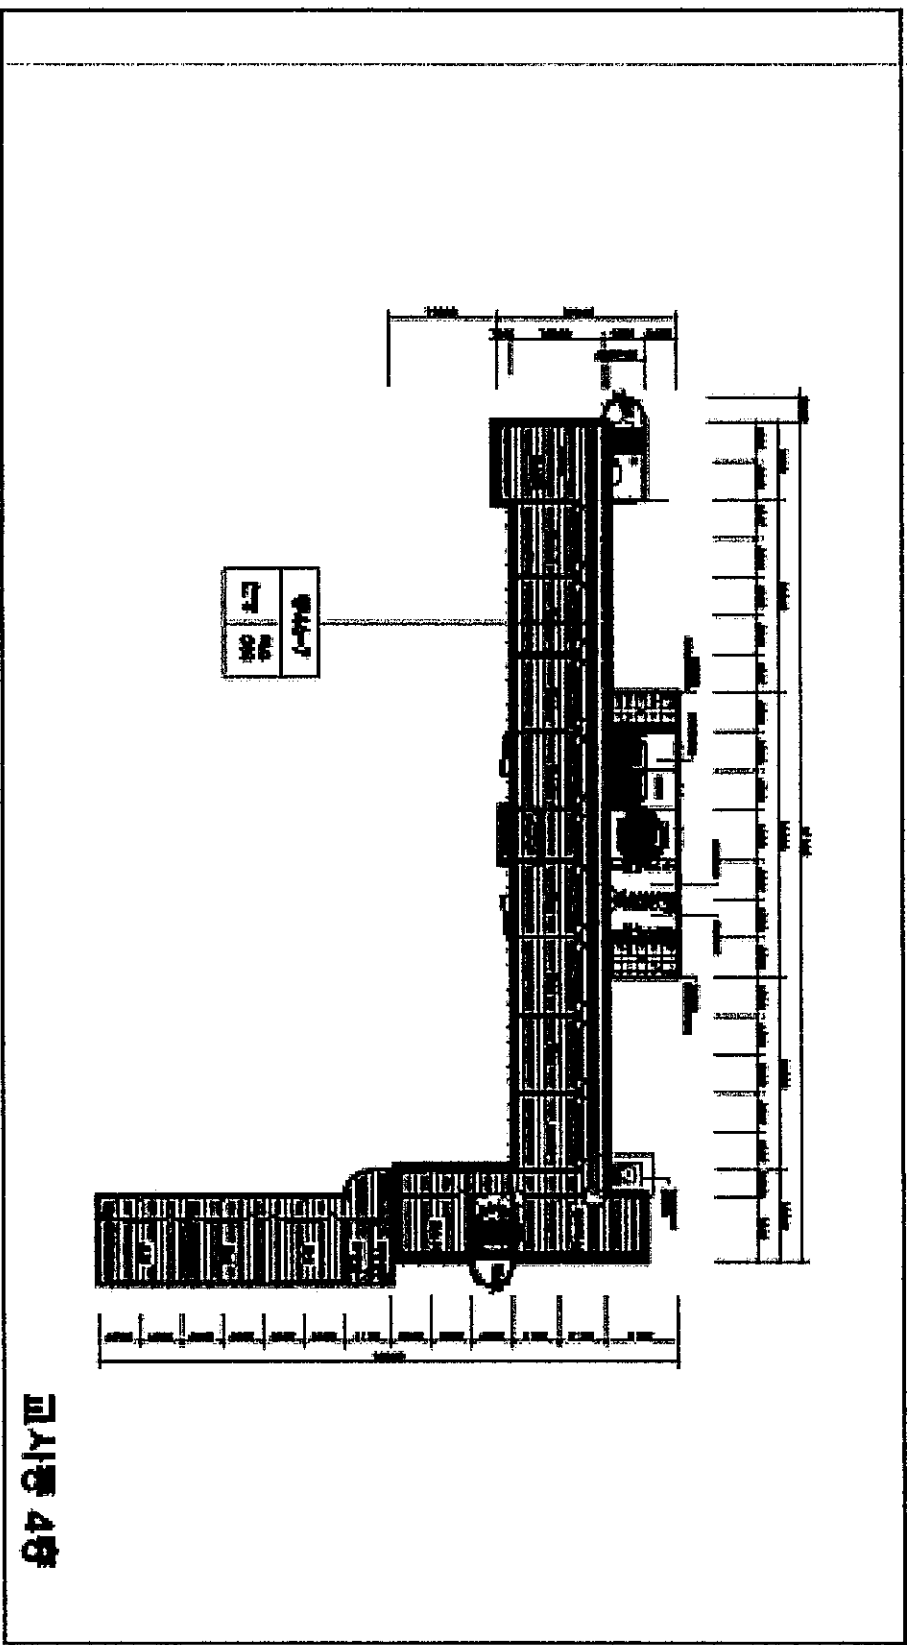
2017.08.01 석면해체제거 작업 구간

| 측정일시 | 2017.08.01 | | | | |
|---|---|---|---|---|---|
| | 20170801-05 | 위생설비 앞(본관 4층) | 0.0028 | 기준치미만 | ① |
| | 20170801-13 | 폐기물반출구(본관 4층) | 0.0032 | 기준치미만 | ② |

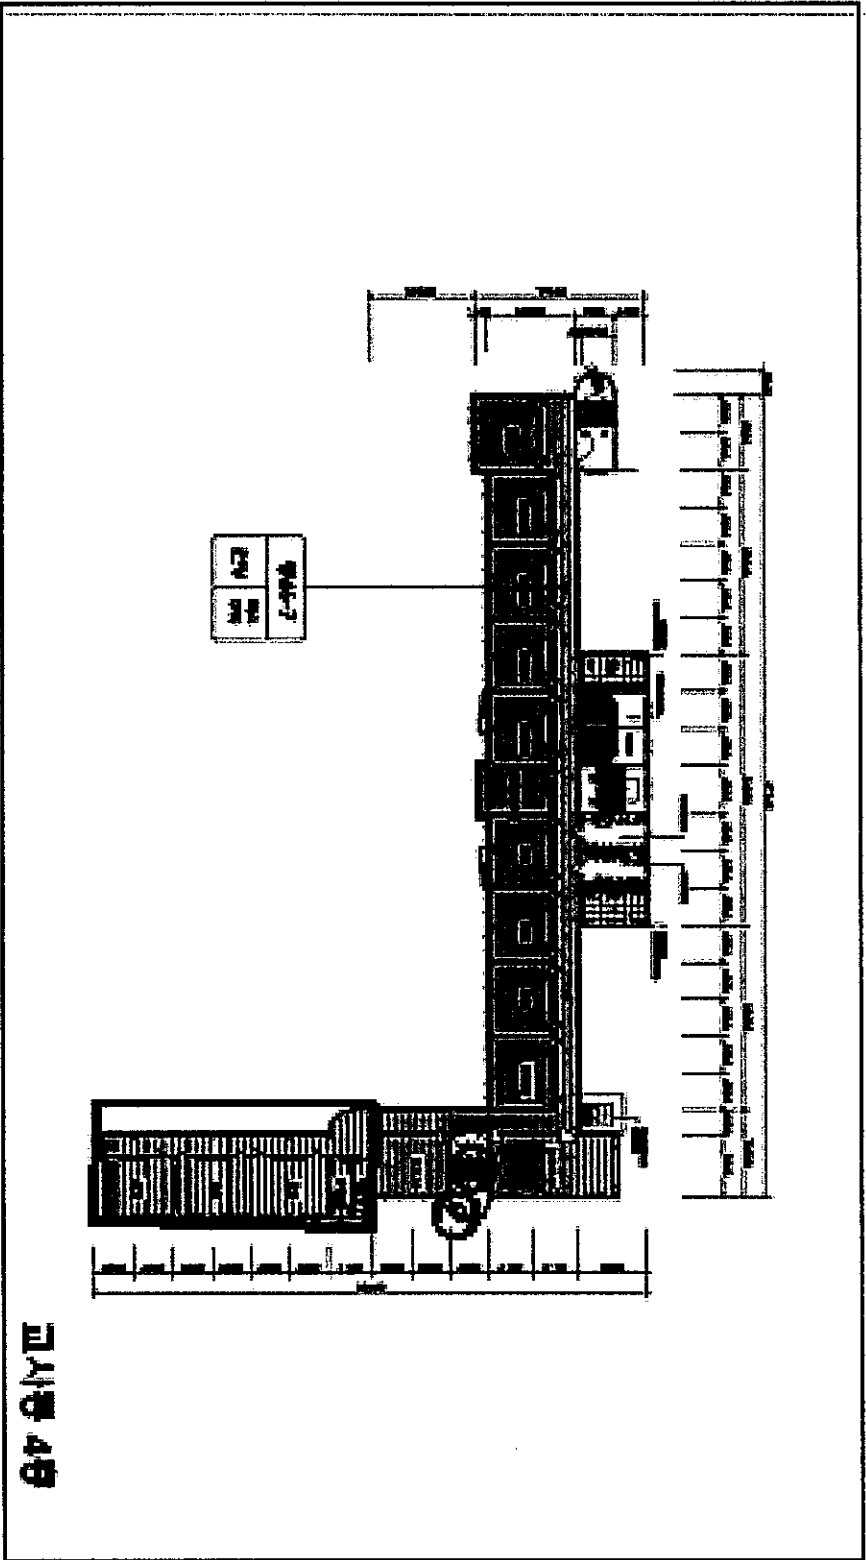
2017.08.02 석면해체제거 작업 구간

| 측정일시 | 2017.08.02 | | | | |
|---|---|---|---|---|---|
| | 20170802-05 | 위생설비 앞(본관 4층) | 0.0028 | 기준치미만 | ① |
| | 20170802-13 | 폐기물반출구(본관 4층) | 0.0032 | 기준치미만 | ② |

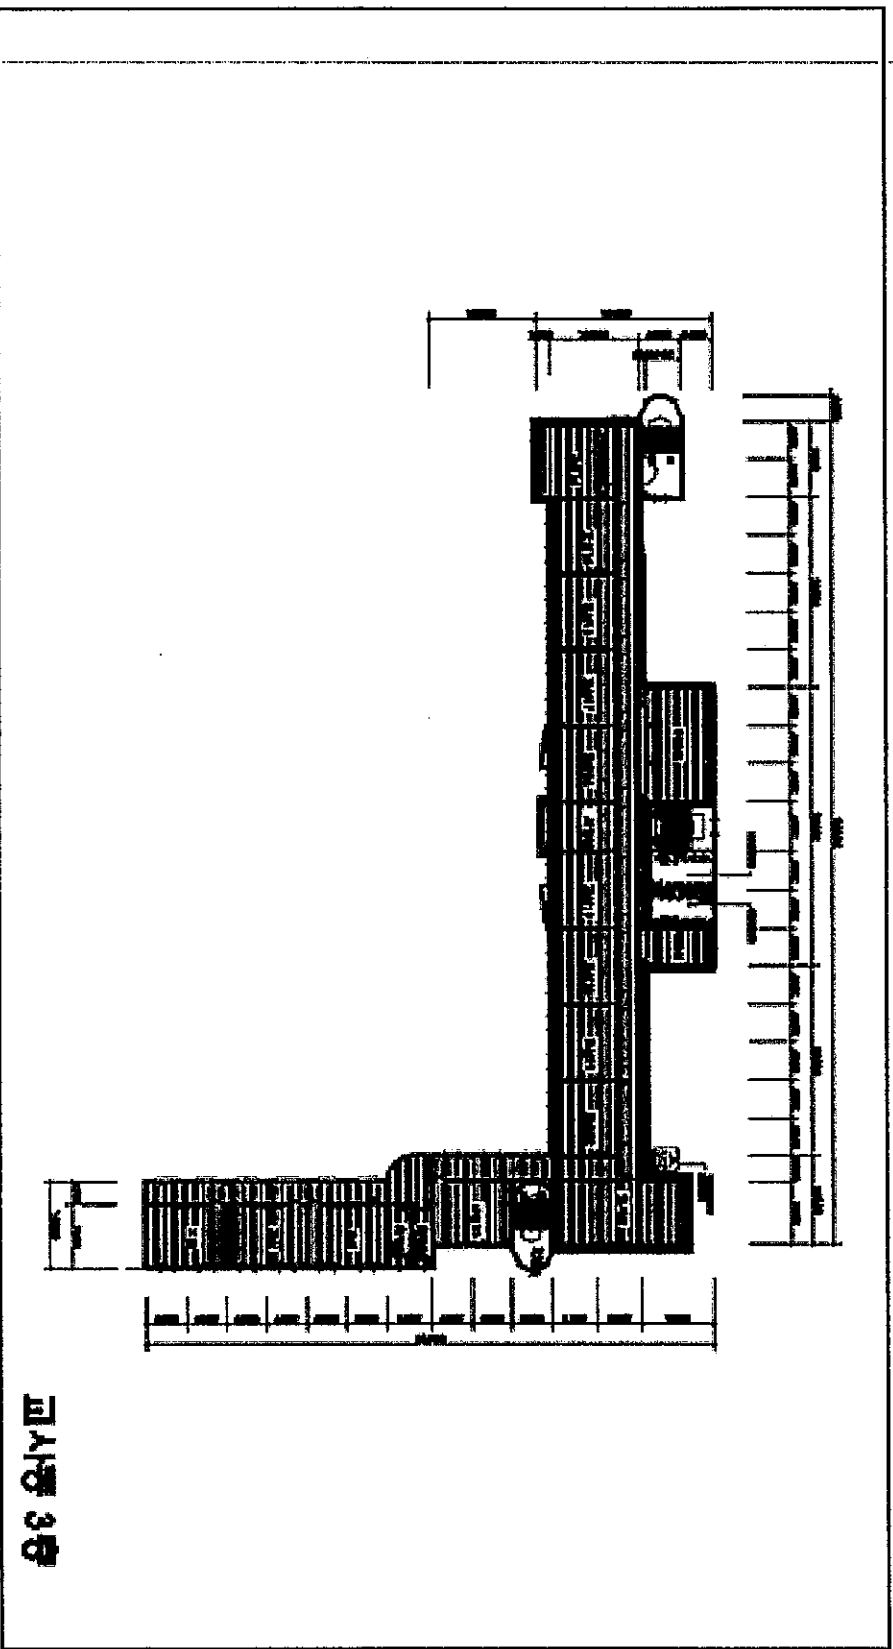
2017.08.03 석면해체 제거 작업 구간

| | 20170803-05 | 위생설비 앞(본관 3층) | 0.0024 | 기준치미만 | ① |
| | 20170803-13 | 폐기물반출구(본관 3층) | 0.0032 | 기준치미만 | ② |

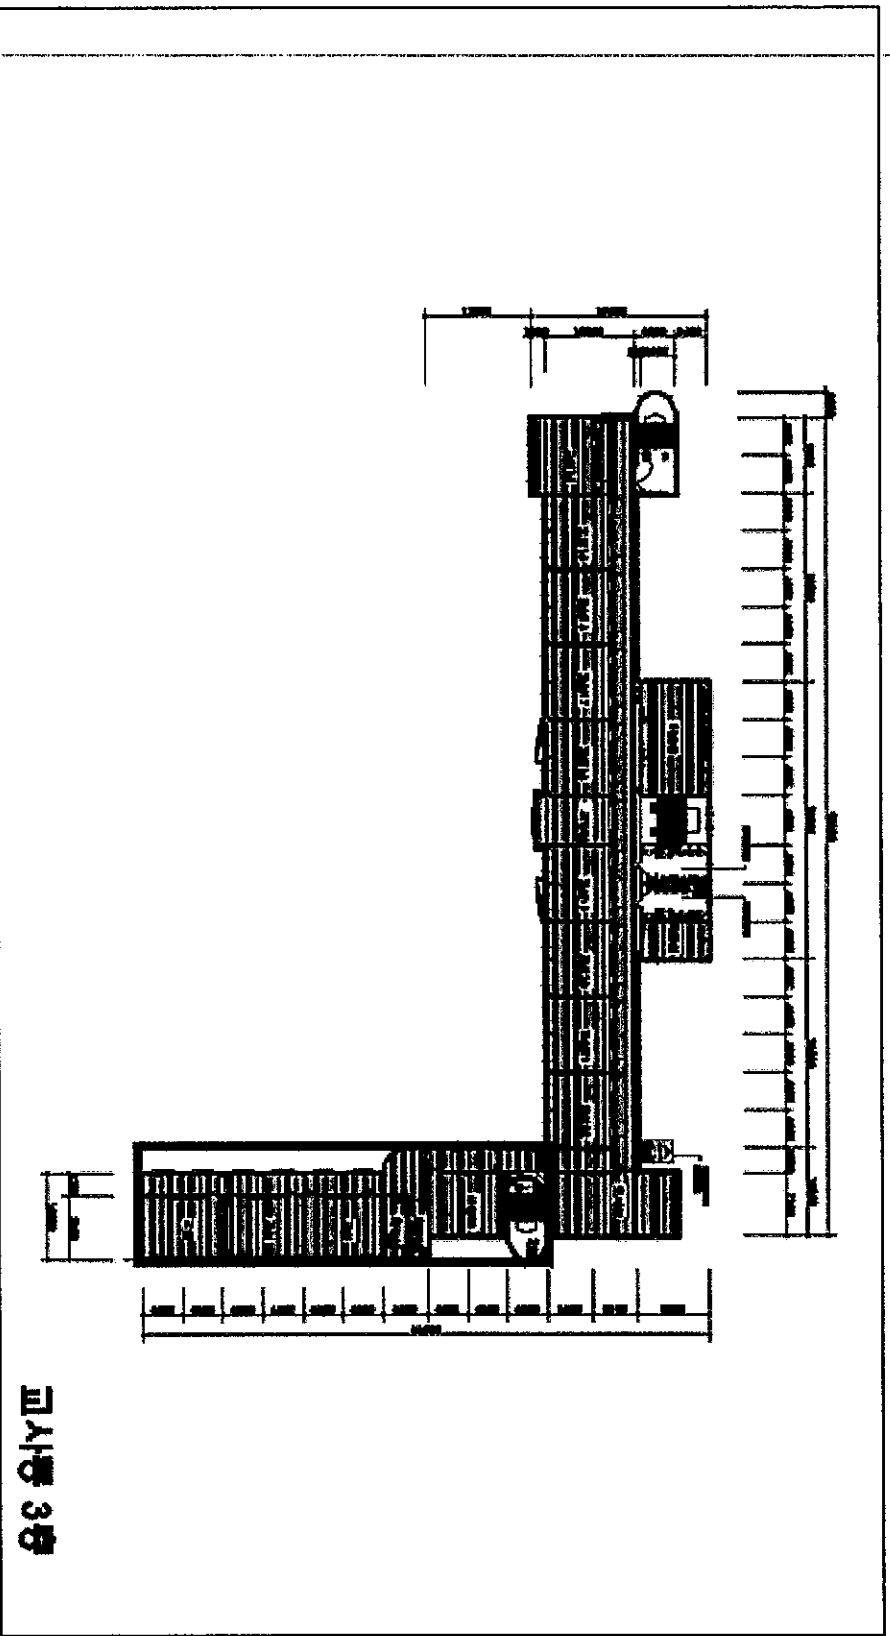
2017.08.04 석면해체제거 작업 구간

| 측정일시 | 2017.08.04 | | | | |
|---|---|---|---|---|---|
| | 20170804-05 | 위생설비 앞(본관 3층) | 0.0024 | 기준치미만 | ① |
| | 20170804-14 | 폐기물반출구<br>(본관 3층) | 0.0036 | 기준치미만 | ① |

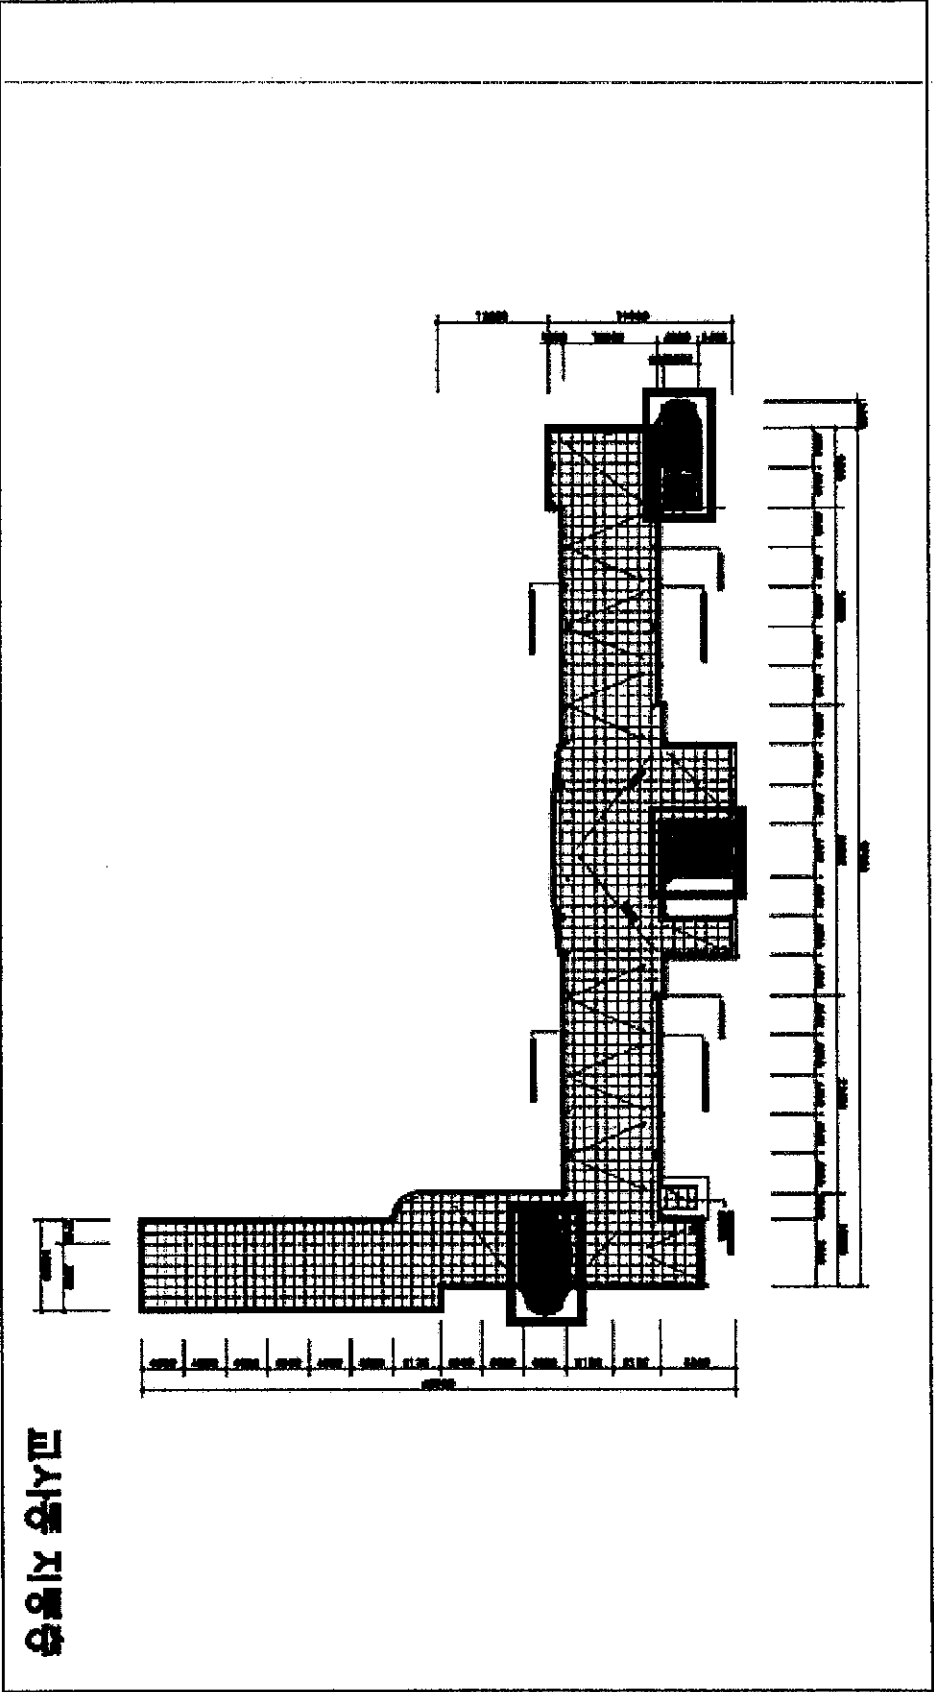
| 측정일시 | 2017.08.04 | | | | |
|---|---|---|---|---|---|
| | 20170804-15 | 위생설비 2앞(옥탑1) | 0.0020 | 기준치미만 | ② |
| | 20170804-17 | 폐기물반출구 2뒤(옥탑1) | 0.0024 | 기준치미만 | ② |
| | 20170804-18 | 위생설비3 앞(옥탑2) | 0.0024 | 기준치미만 | ③ |
| | 20170804-20 | 폐기물반출구 3뒤(옥탑2) | 0.0024 | 기준치미만 | ③ |
| | 20170804-21 | 위생설비 4앞(옥탑3) | 0.0024 | 기준치미만 | ④ |
| | 20170804-23 | 폐기물반출구 4뒤(옥탑3) | 0.0028 | 기준치미만 | ④ |

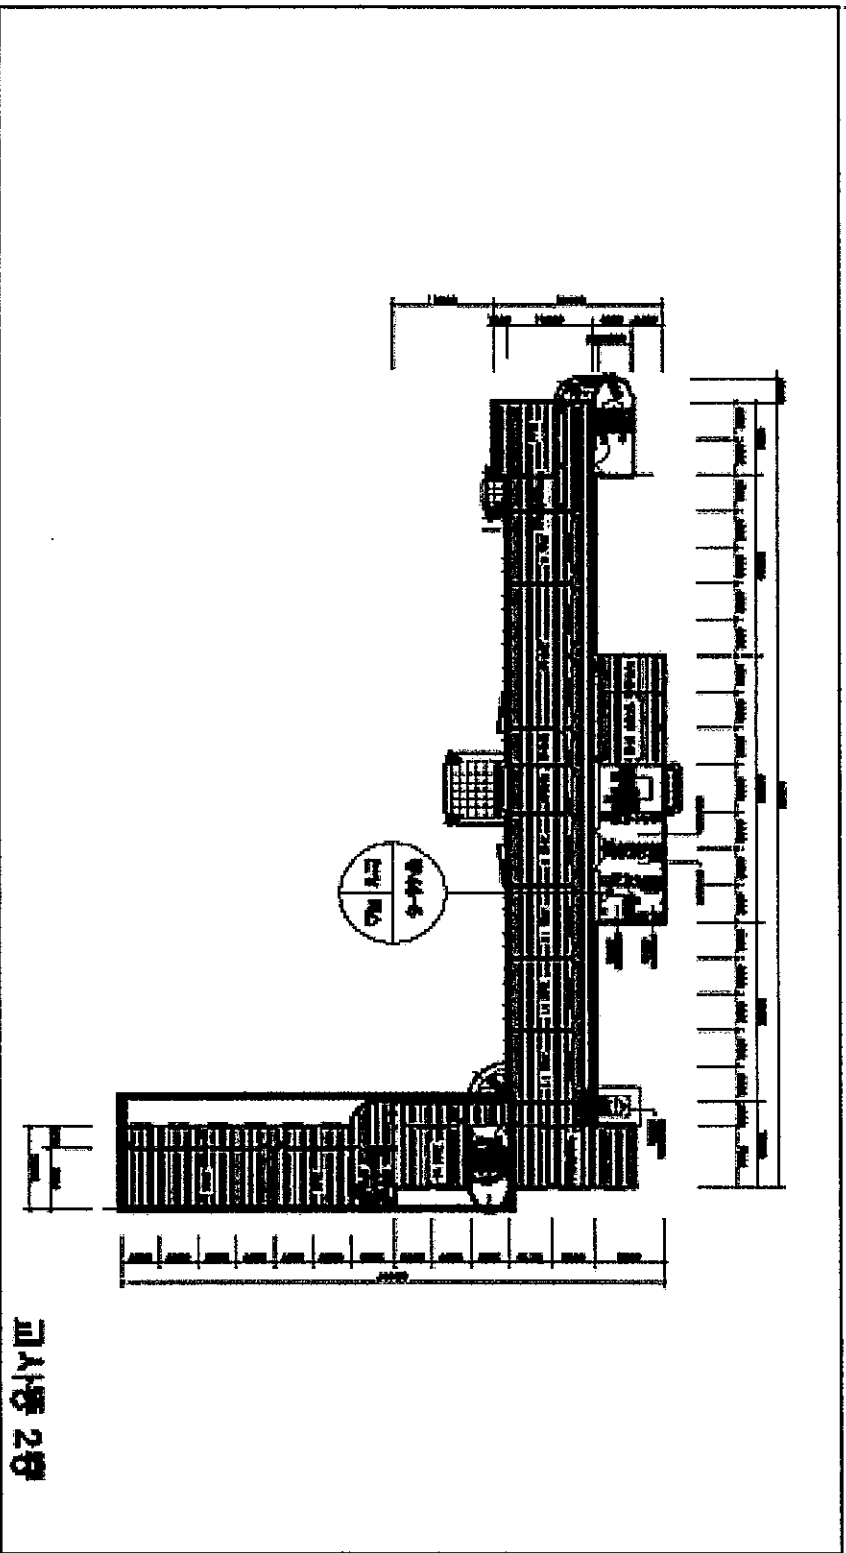
2017.08.05 석면해체제거 작업 구간

| 측정일시 | 2017.08.05 | | | | |
|---|---|---|---|---|---|
| | 20170805-05 | 위생설비 앞(본관 2층) | 0.0024 | 기준치미만 | ① |
| | 20170805-13 | 폐기물반출구(본관 2층) | 0.0036 | 기준치미만 | ① |

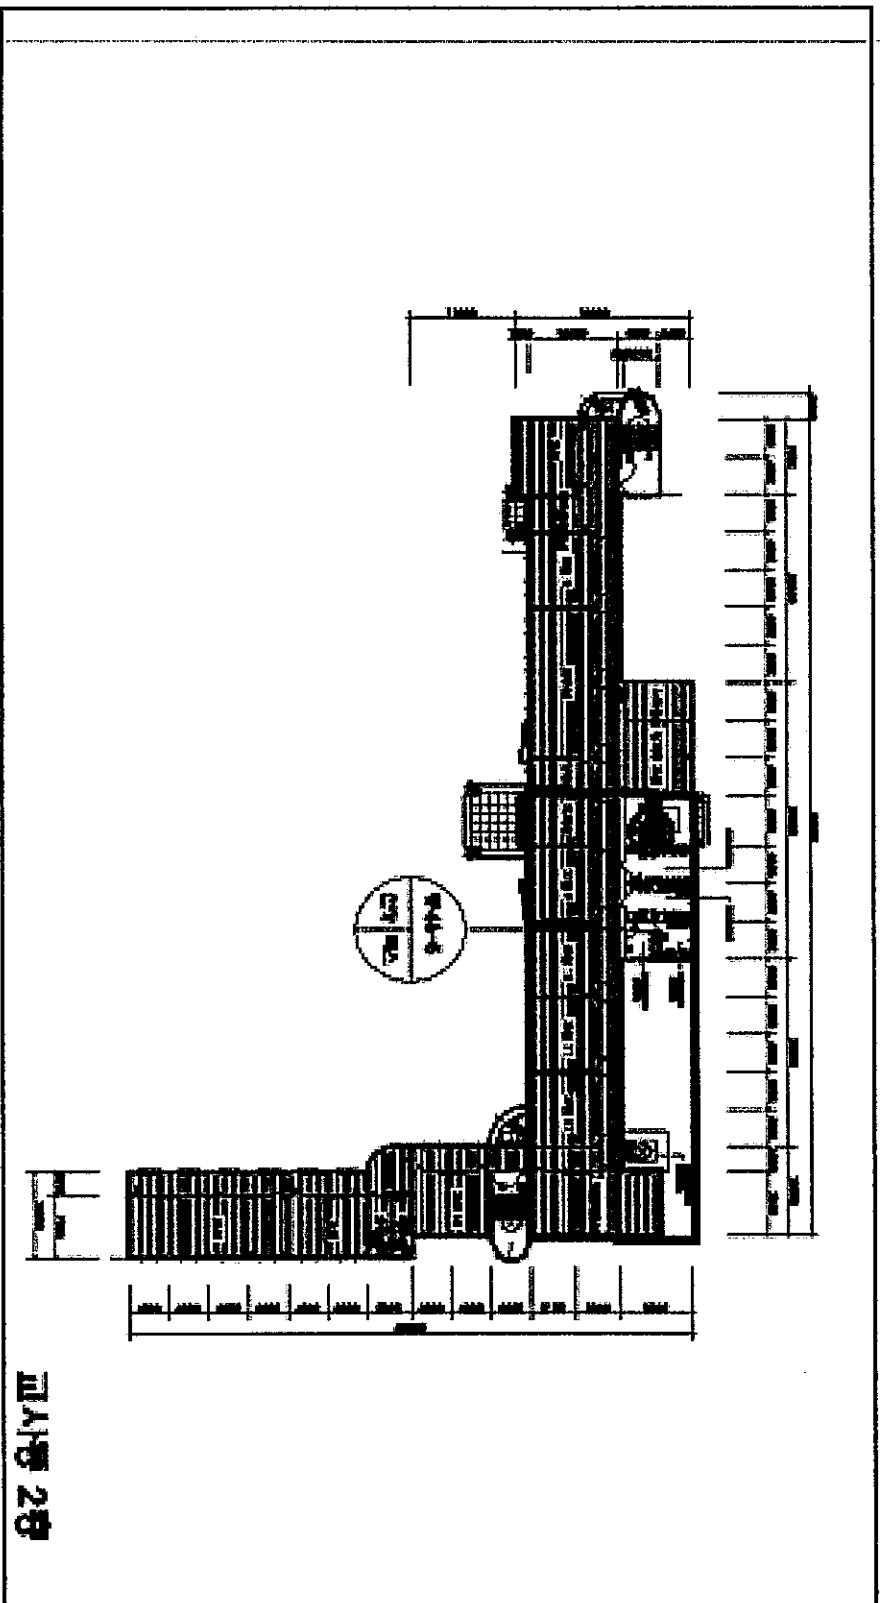
2017.08.06 석면해체제거 작업 구간

| 측정일시 | 2017.08.06 | | | | |
|---|---|---|---|---|---|
| | 20170806-05 | 위생설비 앞(본관 2층) | 0.0024 | 기준치미만 | ① |
| | 20170806-10 | 음압기 5뒤(2층 내부) | 0.0024 | 기준치미만 | ① |
| | 20170806-14 | 폐기물반출구(본관 2층) | 0.0036 | 기준치미만 | ① |

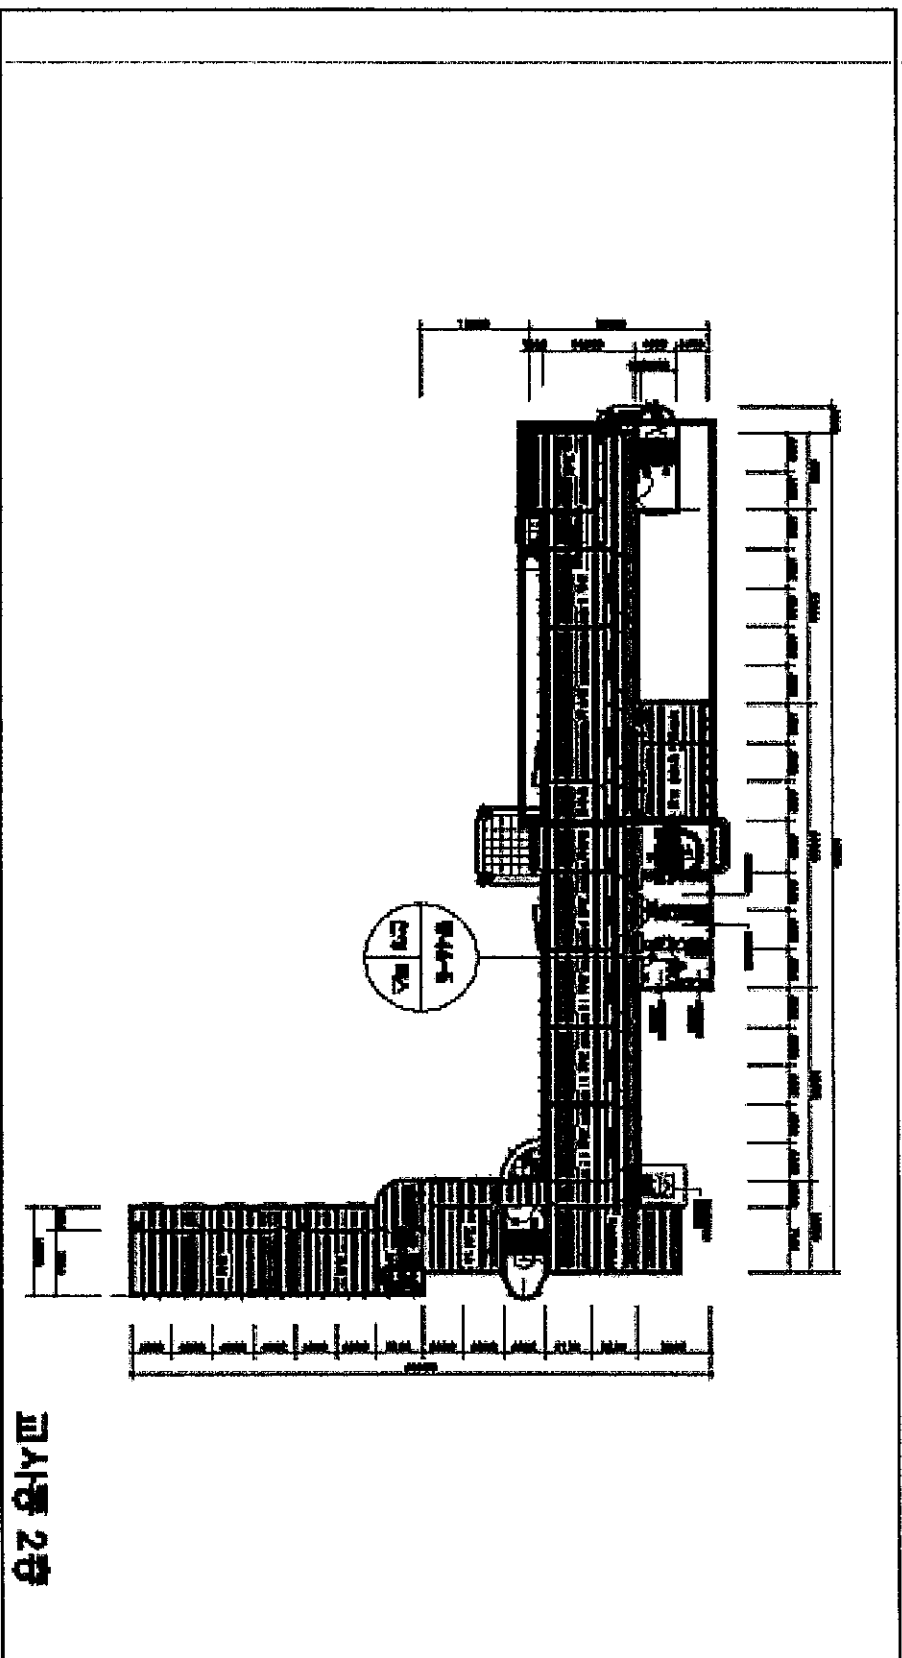
2017.08.07 석면해체 제거 작업 구인

| 측정일시 | 2017.08.07 | | | | |
|---|---|---|---|---|---|
| | 20170807-05 | 위생설비 앞(본관 2층) | 0.0028 | 기준치미만 | ① |
| | 20170807-10 | 음압기 5뒤(2층 내부) | 0.0024 | 기준치미만 | ① |
| | 20170807-15 | 폐기물반출구(본관 2층) | 0.0036 | 기준치미만 | ① |

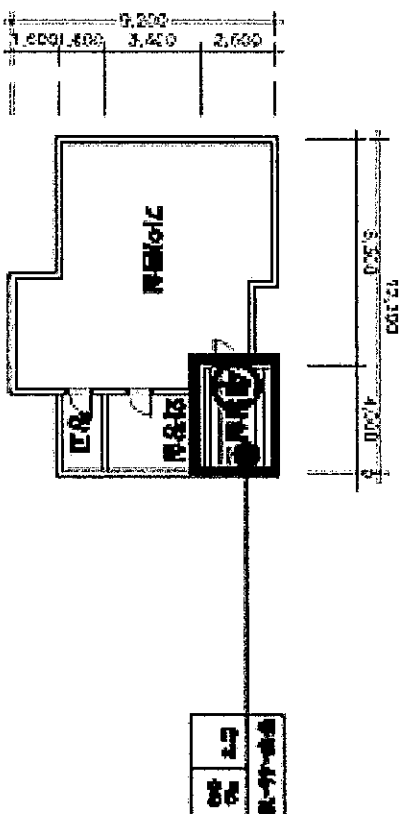
예절관 2층

| 측정일시 | 2017.08.07 | | | | |
|---|---|---|---|---|---|
| | 20170807-19 | 폐기물반출구2<br>(예절관 2층) | 0.0032 | 기준치미만 | ④ |

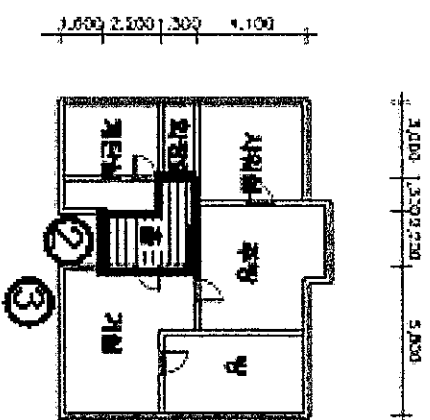
예절관 1층

| 측정일시 | 2017.08.07 | | | | |
|---|---|---|---|---|---|
| | 20170807-16 | 위생설비2앞<br>(예절관 1층) | 0.0024 | 기준치미만 | ② |
| | 20170807-17 | 음압기6뒤<br>(예절관 외부 1층) | 0.0028 | 기준치미만 | ③ |
| | 20170807-20 | 폐기물반출구3<br>(예절관 1층) | 0.0032 | 기준치미만 | ② |

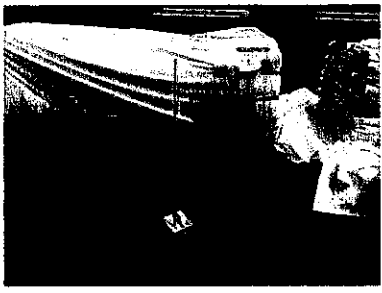
| 20170809-01 | 폐기물임시보관소1 | 20170809-02 | 폐기물임시보관소2 | 20170809-03 | 폐기물임시보관소3 |

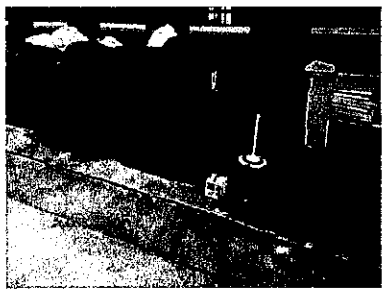
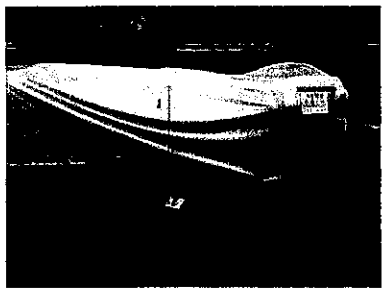
| 20170812-01 | 폐기물임시보관소1 | 20170812-02 | 폐기물임시보관소2 | - | - |

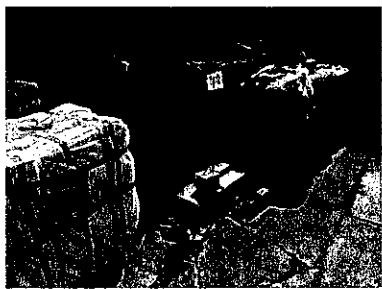
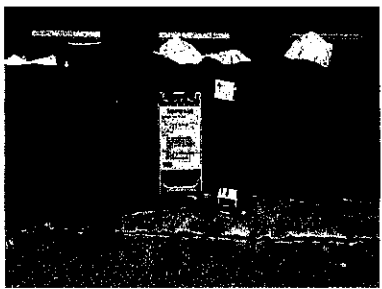
| 20170814-01 | 폐기물임시보관소1 | 20170814-02 | 폐기물임시보관소2 | - | - |

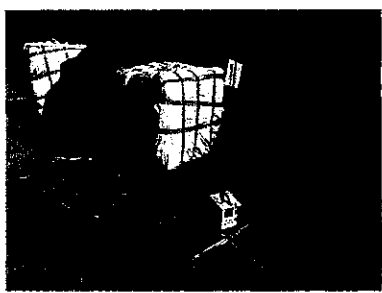
| 20170817-01 | 폐기물임시보관소1 | 20170817-02 | 폐기물임시보관소2 | 20170816-02 | 폐기물반출 |
