# < 별첨 1> 측정결과

문서번호: EC2012704

- 측정위치 : 인천 함박초등학교 5층, 4층 일부
- 측정일시 : 2019년 12월 25일
- 현미경 : Leica DM 2500
- 유효여과면적 : 385mm<sup>2</sup>
- 계수면적 : 0.00785mm<sup>2</sup>
- 초과여부 : 기준초과(석면비산 측정농도가 1 cc당 0.01 fiber 초과)/ 기준미만(석면비산 측정농도가 1 cc당 0.01 fiber 이하)

<첨부 1> 석면 '해체·제거' 석면비산정도측정 작업일보

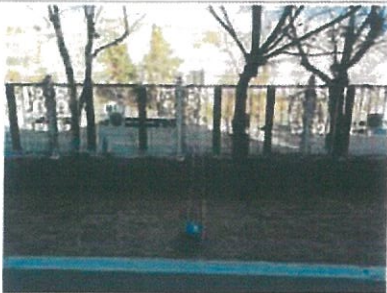
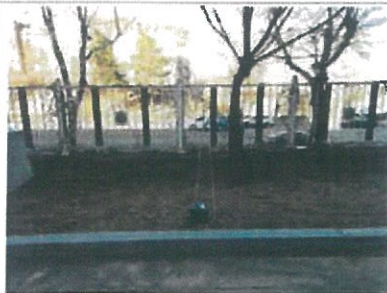
| 측정지점 | 측정 시작 사진 | 측정 종료 사진 | 사진설명 및<br>(시료채취 수량) |
|---|---|---|---|
| 부지경계선<br>1 | | | 인천 함박초 주변<br>(3대) |

| 측정지점 | 측정 시작 사진 | 측정 종료 사진 | 사진설명 및<br>(시료채취 수량) |
|---|---|---|---|
| | 측정 시작 시간 : 10시 45분 | 측정 종료 시간 : 14시 45분 | |
| | 분석결과(기준 0.01개/cm² 이하) : 0.000 | | |

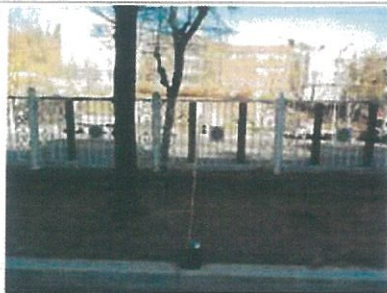
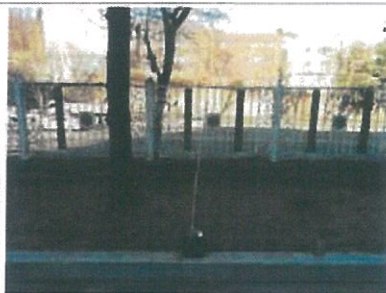
| 측정지점 | 측정 시작 사진 | 측정 종료 사진 | 사진설명 및<br>(시료채취 수량) |
|---|---|---|---|
| 부지경계선<br>2 | | | 인천 함박초 주변<br>(3대) |

| 측정지점 | 측정 시작 사진 | 측정 종료 사진 | 사진설명 및<br>(시료채취 수량) |
|---|---|---|---|
| | 측정 시작 시간 : 10시 48분 | 측정 종료 시간 : 14시 48분 | |
| | 분석결과(기준 0.01개/cm² 이하) : 0.000 | | |

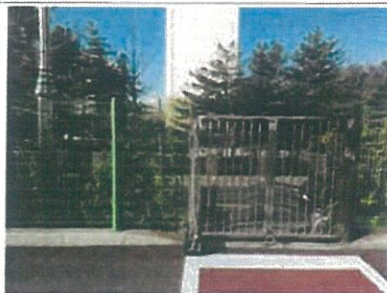
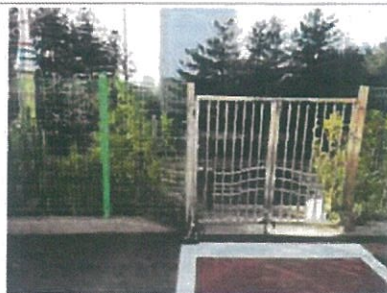
| 측정지점 | 측정 시작 사진 | 측정 종료 사진 | 사진설명 및<br>(시료채취 수량) |
|---|---|---|---|
| 부지경계선<br>3 | | | 작업일<br>( 20. 12. 25.) |

| 측정지점 | 측정 시작 사진 | 측정 종료 사진 | 사진설명 및<br>(시료채취 수량) |
|---|---|---|---|
| | 측정 시작 시간 : 10시 50분 | 측정 종료 시간 : 14시 50분 | |
| | 분석결과(기준 0.01개/cm² 이하) : 0.000 | | |

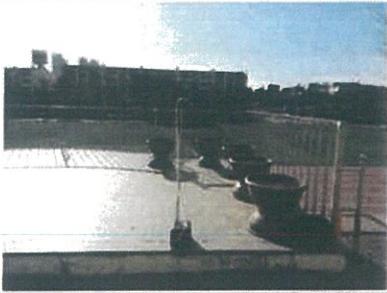
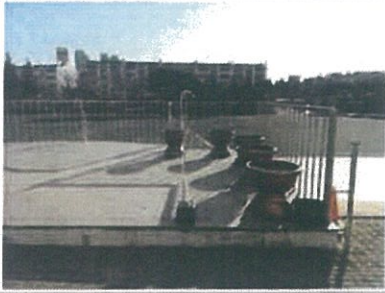
| 측정지점 | 측정 시작 사진 | 측정 종료 사진 | 사진설명 및<br>(시료채취 수량) |
|---|---|---|---|
| 부지경계선<br>4 | | | 인천 함박초 주변<br>(1대) |

| 측정지점 | 측정 시작 사진 | 측정 종료 사진 | 사진설명 및<br>(시료채취 수량) |
|---|---|---|---|
| | 측정 시작 시간 : 10시 52분 | 측정 종료 시간 : 14시 52분 | 작업일<br>( 20. 12. 25.) |
| | 분석결과(기준 0.01개/cm <sup>2</sup> 이하) : 0.000 | | |

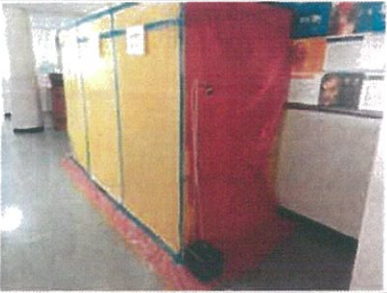
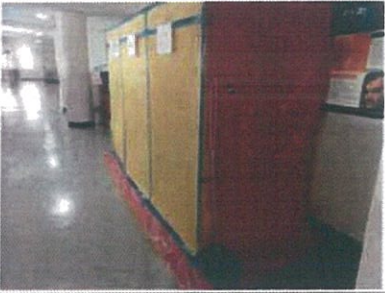
| 측정지점 | 측정 시작 사진 | 측정 종료 사진 | 사진설명 및<br>(시료채취 수량) |
|---|---|---|---|
| 위생설비<br>입구<br>1 | | | 인천 함박초 5층<br>위생설비 입구<br>(1대) |

| 측정지점 | 측정 시작 사진 | 측정 종료 사진 | 사진설명 및<br>(시료채취 수량) |
|---|---|---|---|
| | 측정 시작 시간 : 10시 58분 | 측정 종료 시간 : 11시 38분 | 작업일<br>( 20. 12. 25.) |
| | 분석결과(기준 0.01개/cm <sup>2</sup> 이하) : 0.000 | | |

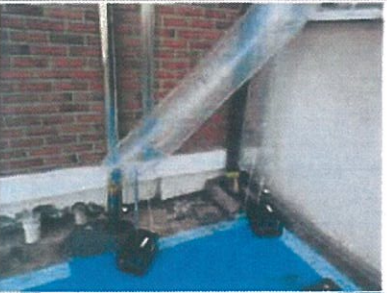
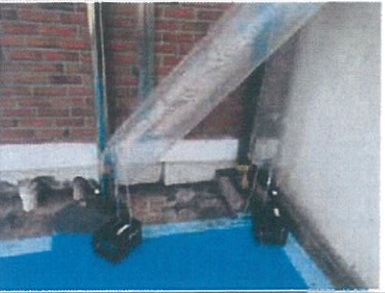
| 측정지점 | 측정 시작 사진 | 측정 종료 사진 | 사진설명 및<br>(시료채취 수량) |
|---|---|---|---|
| 음압기<br>배출구<br>1, 2 | | | 인천 함박초 5층<br>음압기 배출구<br>(2대) |

| 측정지점 | 측정 시작 사진 | 측정 종료 사진 | 사진설명 및<br>(시료채취 수량) |
|---|---|---|---|
| | 측정 시작 시간 : 11시 10분 | 측정 종료 시간 : 11시 50분 | 작업일<br>( 20. 12. 25.) |
| | 분석결과(기준 0.01개/cm <sup>2</sup> 이하) : 0.000 | | |

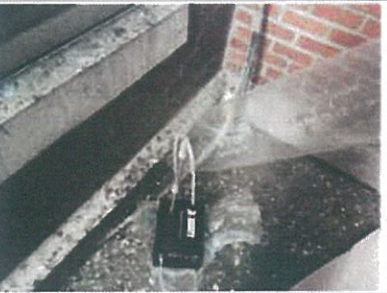
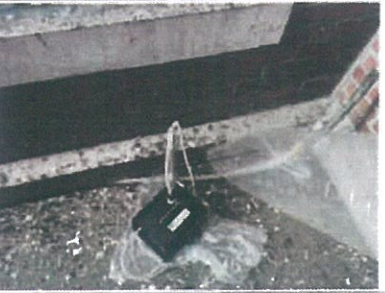
| 측정지점 | 측정 시작 사진 | 측정 종료 사진 | 사진설명 및<br>(시료채취 수량) |
|---|---|---|---|
| 음압기<br>배출구<br>3 | | | 인천 함박초 5층<br>음압기 배출구<br>(1대) |

| 시료<br>번호 | 측정지점 | 측정장비<br>(종류/수량) | 유량<br>(l/min) | 포집시간<br>(min) | 공기<br>채취량(L) | 측정결과<br>(f/cc) | 초과<br>여부 | 검출석면의<br>종 류 |
|---|---|---|---|---|---|---|---|---|
| 8 | 음압기 배출구3<br>(5층) | | 10.8 | 40 | 432.0 | 0.001 | 미만 | 백석면 |

| 측정지점 | 측정 시작 사진 | 측정 종료 사진 | 사진설명 및<br>(시료채취 수량) |
|---|---|---|---|
| | 측정 시작 시간 : 11시 16분 | 측정 종료 시간 : 11시 56분 | 작업일<br>( 20. 12. 25.) |
| | 분석결과(기준 0.01개/cm <sup>2</sup> 이하) : 0.001 | | |

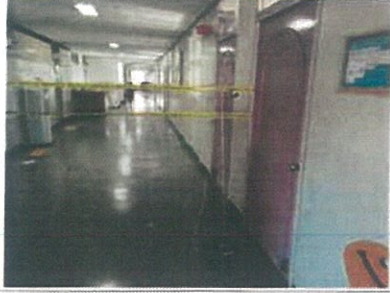
| 측정지점 | 측정 시작 사진 | 측정 종료 사진 | 사진설명 및<br>(시료채취 수량) |
|---|---|---|---|
| 작업장주변<br>실내<br>1 | | | 인천 함박초 5층<br>작업장 실내주변<br>(1대) |

| 측정지점 | 측정 시작 사진 | 측정 종료 사진 | 사진설명 및<br>(시료채취 수량) |
|---|---|---|---|
| | 측정 시작 시간 : 11시 25분 | 측정 종료 시간 : 13시 25분 | 작업일<br>( 20. 12. 25.) |
| | 분석결과(기준 0.01개/cm³ 이하) : 0.000 | | |

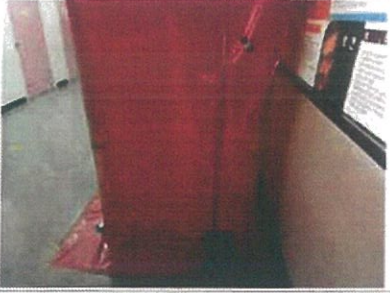
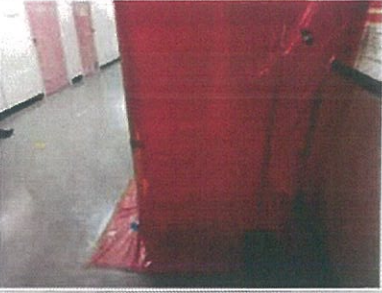
| 측정지점 | 측정 시작 사진 | 측정 종료 사진 | 사진설명 및<br>(시료채취 수량) |
|---|---|---|---|
| 폐기물<br>반출구<br>1 | | | 인천 함박초 5층<br>폐기물 반출구<br>(1대) |

| 측정지점 | 측정 시작 사진 | 측정 종료 사진 | 사진설명 및<br>(시료채취 수량) |
|---|---|---|---|
| | 측정 시작 시간 : 12시 10분 | 측정 종료 시간 : 12시 50분 | 작업일<br>( 20. 12. 25.) |
| | 분석결과(기준 0.01개/cm³ 이하) : 0.000 | | |

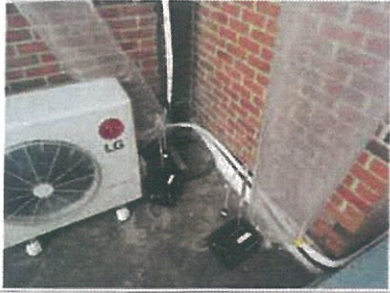
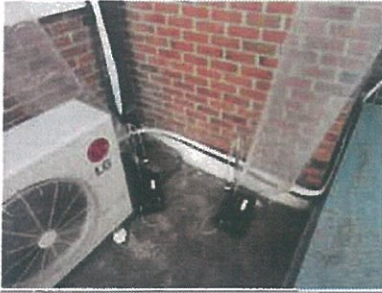
| 측정지점 | 측정 시작 사진 | 측정 종료 사진 | 사진설명 및<br>(시료채취 수량) |
|---|---|---|---|
| 음압기<br>배출구<br>4, 5 | | | 인천 함박초 4층<br>음압기 배출구<br>(2대) |

| 측정지점 | 측정 시작 사진 | 측정 종료 사진 | 사진설명 및<br>(시료채취 수량) |
|---|---|---|---|
| | 측정 시작 시간 : 13시 40분 | 측정 종료 시간 : 14시 20분 | 작업일<br>( 20. 12. 25.) |
| | 분석결과(기준 0.01개/cm³ 이하) : 0.000 | | |

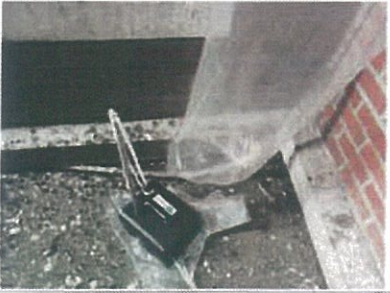
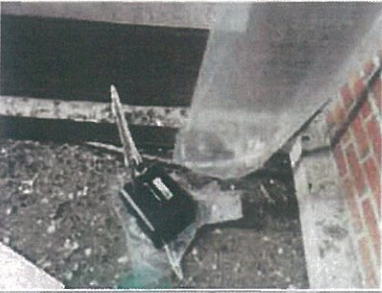
| 측정지점 | 측정 시작 사진 | 측정 종료 사진 | 사진설명 및<br>(시료채취 수량) |
|---|---|---|---|
| 음압기<br>배출구<br>6 | | | 인천 함박초 4층<br>음압기 배출구<br>(1대) |

| 측정지점 | 측정 시작 사진 | 측정 종료 사진 | 사진설명 및<br>(시료채취 수량) |
|---|---|---|---|
| | 측정 시작 시간 : 13시 44분 | 측정 종료 시간 : 14시 24분 | 작업일<br>( 20. 12. 25.) |
| | 분석결과(기준 0.01개/cm³ 이하) : 0.000 | | |

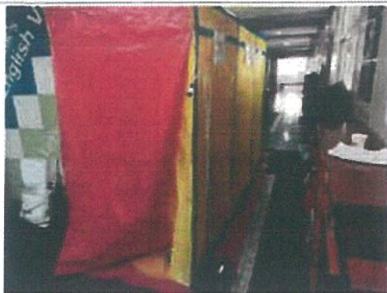
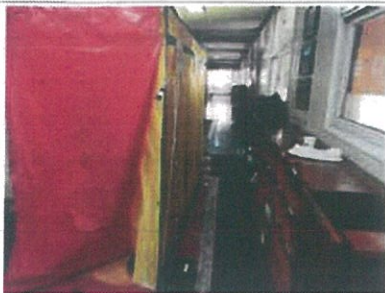
| 측정지점 | 측정 시작 사진 | 측정 종료 사진 | 사진설명 및<br>(시료채취 수량) |
|---|---|---|---|
| 위생설비<br>입구<br>2 | | | 인천 함박초 4층<br>위생설비 입구<br>(1대) |

| 측정지점 | 측정 시작 사진 | 측정 종료 사진 | 사진설명 및<br>(시료채취 수량) |
|---|---|---|---|
| | 측정 시작 시간 : 13시 52분 | 측정 종료 시간 : 14시 32분 | 작업일<br>( 20. 12. 25.) |
| | 분석결과(기준 0.01개/cm² 이하) : 0.000 | | |

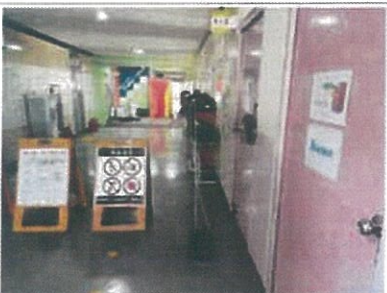
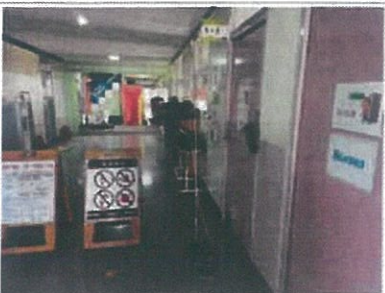
| 측정지점 | 측정 시작 사진 | 측정 종료 사진 | 사진설명 및<br>(시료채취 수량) |
|---|---|---|---|
| 작업장주변<br>실내<br>2 | | | 인천 함박초 4층<br>작업장 실내주변<br>(1대) |

| 측정지점 | 측정 시작 사진 | 측정 종료 사진 | 사진설명 및<br>(시료채취 수량) |
|---|---|---|---|
| | 측정 시작 시간 : 13시 55분 | 측정 종료 시간 : 15시 55분 | 작업일<br>( 20. 12. 25.) |
| | 분석결과(기준 0.01개/cm² 이하) : 0.000 | | |

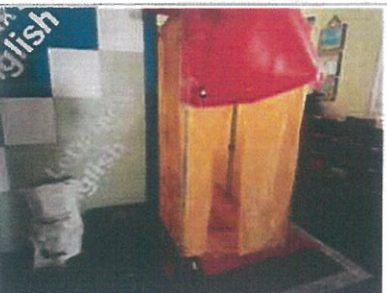
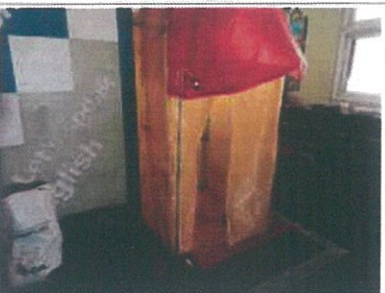
| 측정지점 | 측정 시작 사진 | 측정 종료 사진 | 사진설명 및<br>(시료채취 수량) |
|---|---|---|---|
| 폐기물<br>반출구<br>2 | | | 인천 함박초 4층<br>폐기물 반출구<br>(1대) |

| 시료<br>번호 | 측정지점 | 측정장비<br>(종류/수량) | 유량<br>(l/min) | 포집시간<br>(min) | 공기<br>채취량(L) | 측정결과<br>(f/cc) | 초과<br>여부 | 검출석면의<br>종 류 |
|---|---|---|---|---|---|---|---|---|
| 16 | 폐기물 반출구2<br>(4층) | | 10.9 | 40 | 436.0 | 0.001 | 미만 | 백석면 |

| 측정지점 | 측정 시작 사진 | 측정 종료 사진 | 사진설명 및<br>(시료채취 수량) |
|---|---|---|---|
| | 측정 시작 시간 : 15시 45분 | 측정 종료 시간 : 16시 25분 | 작업일<br>( 20. 12. 25.) |
| | 분석결과(기준 0.01개/cm² 이하) : 0.001 | | |
