# < 별첨 1> 측정결과

문서번호: EC2012704

- 측정위치 : 인천 함박초등학교 2층 일부
- 측정일시 : 2019년 12월 26일
- 현미경 : Leica DM 2500
- 유효여과면적 : 385mm<sup>2</sup>
- 계수면적 : 0.00785mm<sup>2</sup>
- 초과여부 : 기준초과(석면비산 측정농도가 1 cc당 0.01 fiber 초과)/ 기준미만(석면비산 측정농도가 1 cc당 0.01 fiber 이하)

<첨부 1> 석면 해체·제거 석면비산정도측정 작업일보

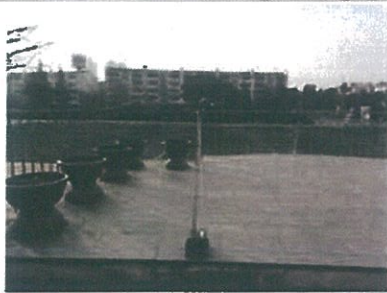
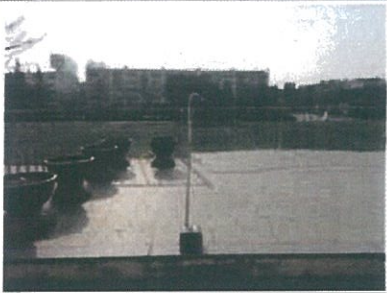
| 측정지점 | 측정 시작 사진 | 측정 종료 사진 | 사진설명 및<br>(시료채취 수량) |
|---|---|---|---|
| 부지경계선<br>1 | | | |

| 측정지점 | 측정 시작 사진 | 측정 종료 사진 | 사진설명 및<br>(시료채취 수량) |
|---|---|---|---|
| | 측정 시작 시간 : 08시 55분 | 측정 종료 시간 : 12시 55분 | |
| | 분석결과(기준 0.01개/cm² 이하) : 0.000 | | |

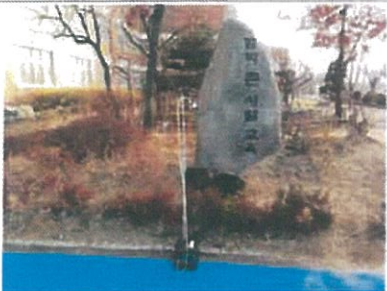
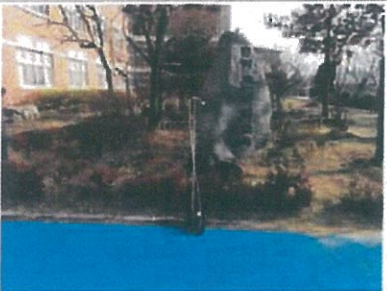
| 측정지점 | 측정 시작 사진 | 측정 종료 사진 | 사진설명 및<br>(시료채취 수량) |
|---|---|---|---|
| 부지경계선<br>2 | | | 인천 함박초 주변<br>(3대) |

| 측정지점 | 측정 시작 사진 | 측정 종료 사진 | 사진설명 및<br>(시료채취 수량) |
|---|---|---|---|
| | 측정 시작 시간 : 08시 58분 | 측정 종료 시간 : 12시 58분 | |
| | 분석결과(기준 0.01개/cm² 이하) : 0.000 | | |

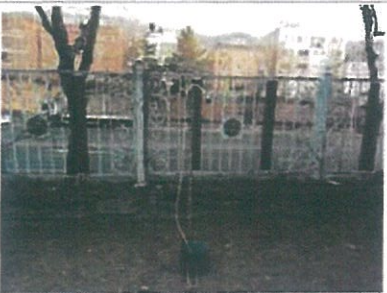
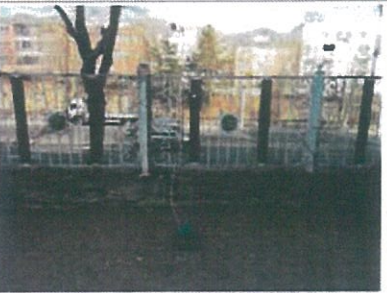
| 측정지점 | 측정 시작 사진 | 측정 종료 사진 | 사진설명 및<br>(시료채취 수량) |
|---|---|---|---|
| 부지경계선<br>3 | | | 작업일<br>( 20. 12. 26.) |

| 측정지점 | 측정 시작 사진 | 측정 종료 사진 | 사진설명 및<br>(시료채취 수량) |
|---|---|---|---|
| | 측정 시작 시간 : 09시 02분 | 측정 종료 시간 : 13시 02분 | |
| | 분석결과(기준 0.01개/cm² 이하) : 0.000 | | |

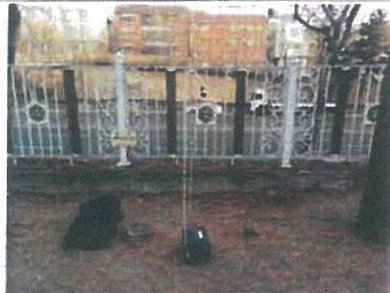
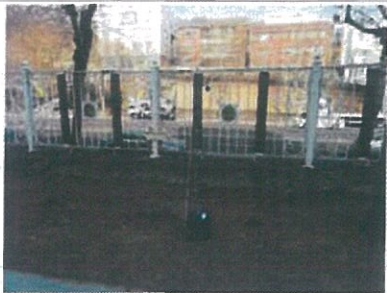
| 측정지점 | 측정 시작 사진 | 측정 종료 사진 | 사진설명 및<br>(시료채취 수량) |
|---|---|---|---|
| 부지경계선<br>4 | | | 인천 함박초 주변<br>(1대) |

| 측정지점 | 측정 시작 사진 | 측정 종료 사진 | 사진설명 및<br>(시료채취 수량) |
|---|---|---|---|
| | 측정 시작 시간 : 09시 05분 | 측정 종료 시간 : 13시 05분 | 작업일<br>( 20. 12. 26.) |
| | 분석결과(기준 0.01개/cm² 이하) : 0.000 | | |

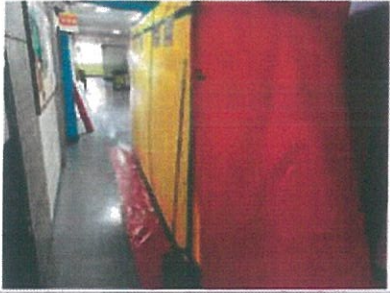
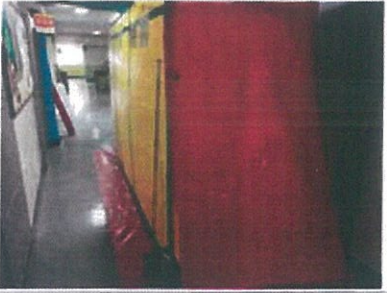
| 측정지점 | 측정 시작 사진 | 측정 종료 사진 | 사진설명 및<br>(시료채취 수량) |
|---|---|---|---|
| 위생설비<br>입구 | | | 인천 함박초 2층<br>위생설비 입구<br>(1대) |

| 측정지점 | 측정 시작 사진 | 측정 종료 사진 | 사진설명 및<br>(시료채취 수량) |
|---|---|---|---|
| | 측정 시작 시간 : 09시 16분 | 측정 종료 시간 : 09시 56분 | 작업일<br>( 20. 12. 26.) |
| | 분석결과(기준 0.01개/cm² 이하) : 0.000 | | |

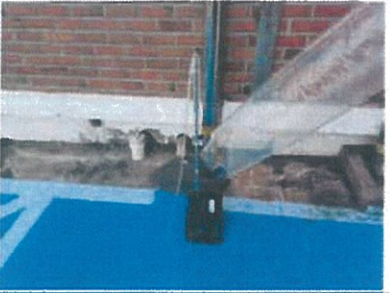
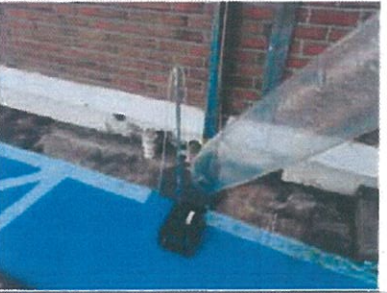
| 측정지점 | 측정 시작 사진 | 측정 종료 사진 | 사진설명 및<br>(시료채취 수량) |
|---|---|---|---|
| 음압기<br>배출구<br>1 | | | 인천 함박초 2층<br>음압기 배출구<br>(1대) |

| 측정지점 | 측정 시작 사진 | 측정 종료 사진 | 사진설명 및<br>(시료채취 수량) |
|---|---|---|---|
| | 측정 시작 시간 : 10시 04분 | 측정 종료 시간 : 10시 44분 | 작업일<br>( 20. 12. 26.) |
| | 분석결과(기준 0.01개/cm² 이하) : 0.000 | | |

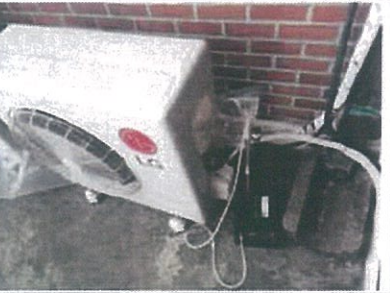
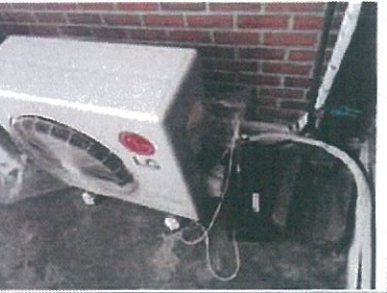
| 측정지점 | 측정 시작 사진 | 측정 종료 사진 | 사진설명 및<br>(시료채취 수량) |
|---|---|---|---|
| 음압기<br>배출구<br>2 | | | 인천 함박초 2층<br>음압기 배출구<br>(1대) |

| 시료<br>번호 | 측정지점 | 측정장비<br>(종류/수량) | 유량<br>(l/min) | 포집시간<br>(min) | 공기<br>채취량(L) | 측정결과<br>(f/cc) | 초과<br>여부 | 검출석면의<br>종 류 |
|---|---|---|---|---|---|---|---|---|
| 7 | 음압기 배출구2 | | 10.4 | 40 | 416.0 | 0.001 | 미만 | 백석면 |

| 측정지점 | 측정 시작 사진 | 측정 종료 사진 | 사진설명 및<br>(시료채취 수량) |
|---|---|---|---|
| | 측정 시작 시간 : 10시 06분 | 측정 종료 시간 : 10시 46분 | 작업일<br>( 20. 12. 26.) |
| | 분석결과(기준 0.01개/cm² 이하) : 0.001 | | |

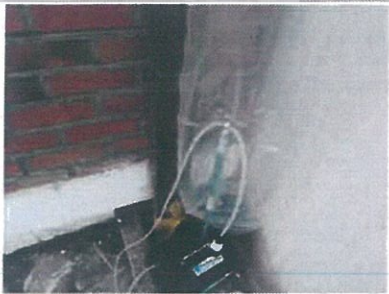
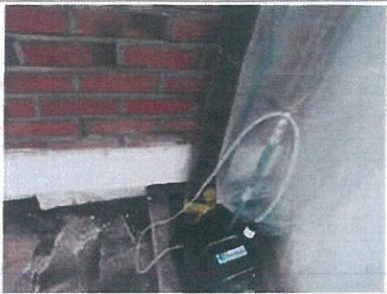
| 측정지점 | 측정 시작 사진 | 측정 종료 사진 | 사진설명 및<br>(시료채취 수량) |
|---|---|---|---|
| 음압기<br>배출구<br>3 | | | 인천 함박초 2층<br>음압기 배출구<br>(1대) |

| 시료<br>번호 | 측정지점 | 측정장비<br>(종류/수량) | 유량<br>(l/min) | 포집시간<br>(min) | 공기<br>채취량(L) | 측정결과<br>(f/cc) | 초과<br>여부 | 검출석면의<br>종 류 |
|---|---|---|---|---|---|---|---|---|
| 8 | 음압기 배출구3 | | 10.7 | 40 | 428.0 | 0.001 | 미만 | 백석면 |

| 측정지점 | 측정 시작 사진 | 측정 종료 사진 | 사진설명 및<br>(시료채취 수량) |
|---|---|---|---|
| | 측정 시작 시간 : 10시 15분 | 측정 종료 시간 : 10시 55분 | 작업일<br>( 20. 12. 26.) |
| | 분석결과(기준 0.01개/cm³ 이하) : 0.001 | | |

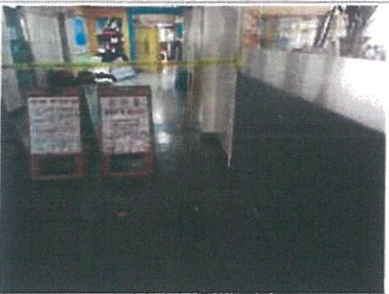
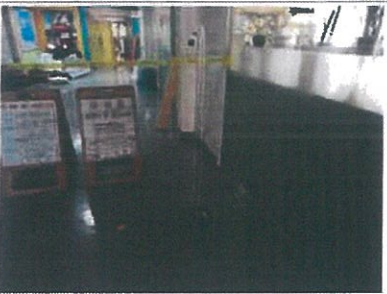
| 측정지점 | 측정 시작 사진 | 측정 종료 사진 | 사진설명 및<br>(시료채취 수량) |
|---|---|---|---|
| 작업장주변<br>실내 | | | 인천 함박초 2층<br>작업장 실내주변<br>(1대) |

| 측정지점 | 측정 시작 사진 | 측정 종료 사진 | 사진설명 및<br>(시료채취 수량) |
|---|---|---|---|
| | 측정 시작 시간 : 10시 22분 | 측정 종료 시간 : 12시 22분 | 작업일<br>( 20. 12. 26.) |
| | 분석결과(기준 0.01개/cm³ 이하) : 0.000 | | |

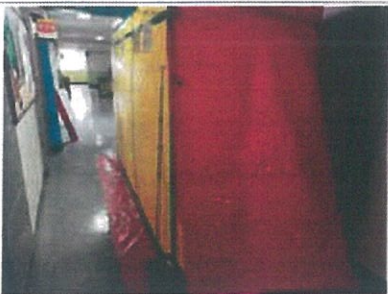
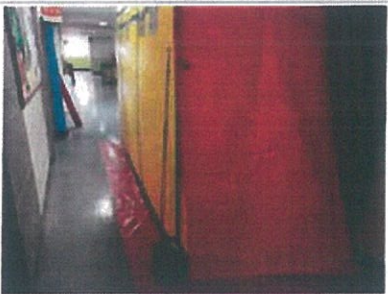
| 측정지점 | 측정 시작 사진 | 측정 종료 사진 | 사진설명 및<br>(시료채취 수량) |
|---|---|---|---|
| 폐기물<br>반출구 | | | 인천 함박초 2층<br>폐기물 반출구<br>(1대) |

| 측정지점 | 측정 시작 사진 | 측정 종료 사진 | 사진설명 및<br>(시료채취 수량) |
|---|---|---|---|
| | 측정 시작 시간 : 11시 25분 | 측정 종료 시간 : 12시 05분 | 작업일<br>( 20. 12. 26.) |
| | 분석결과(기준 0.01개/cm³ 이하) : 0.000 | | |
