<별첨1>

## 측정결과

◆ 별첨2 - 비산확경지도 [ 농허대초등학교 바깥.천경 설치 ]

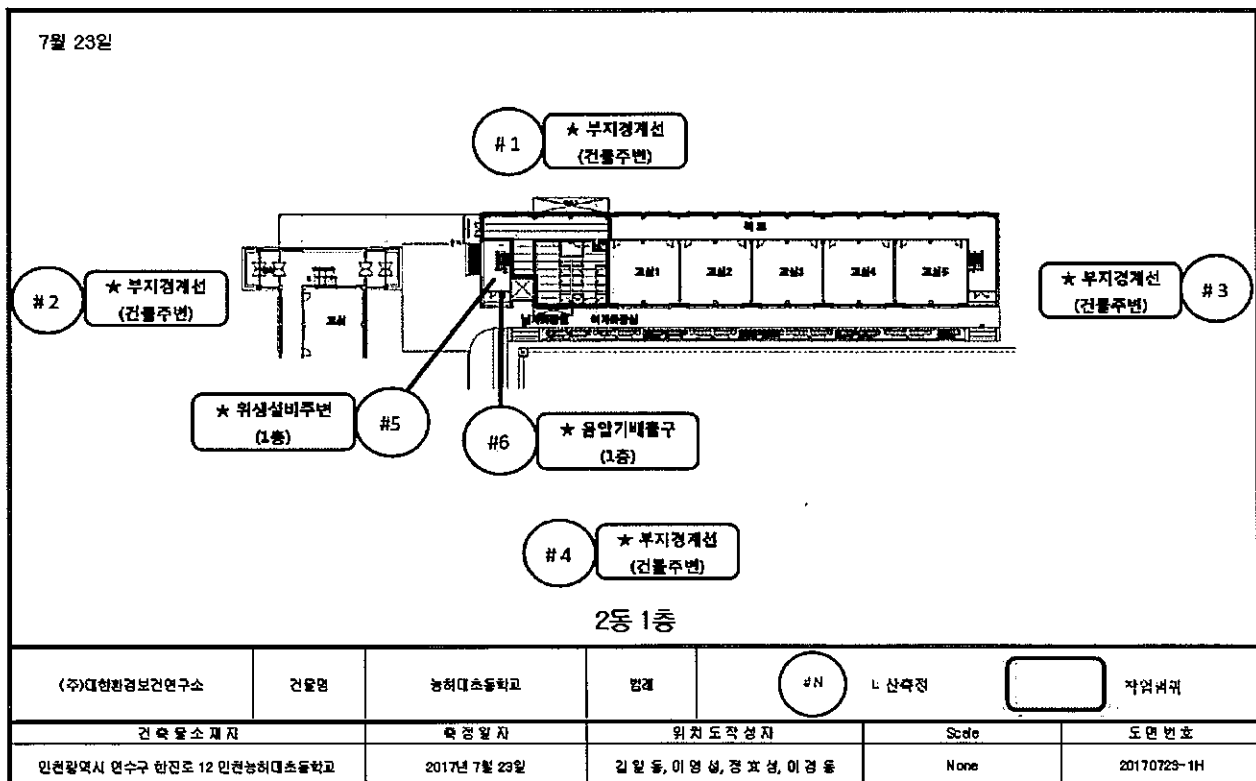
날짜 7/23

| 시료번호 | 측정지점 | 측정결과(개/cm <sup>3</sup> ) | 검출석면 | 결과<br>(초과여부) |
| #1 | 부지경계선(건물주변) | 0.001 | 백석면 | 적합(미만) |
| #2 | 부지경계선(건물주변) | 0.001 | 백석면 | 적합(미만) |
| #3 | 부지경계선(건물주변) | 0.001 | 백석면 | 적합(미만) |
| #4 | 부지경계선(건물주변) | 0.002 | 백석면 | 적합(미만) |
| #5 | 위생설비주변(2동1층) | 0.001 | 백석면 | 적합(미만) |
| #6 | 음압기배출구(2동1층) | 0.002 | 백석면 | 적합(미만) |
| #7 | 음압기배출구(2동2층) | 0.003 | 백석면 | 적합(미만) |
| #8 | 작업장주변(실내)(3층) | 0.001 | 백석면 | 적합(미만) |

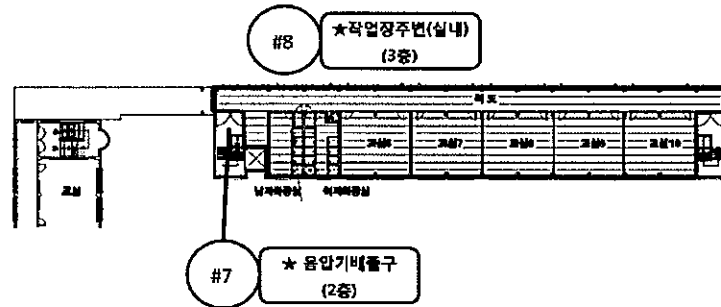
◆ 별첨2 - 비산확검지도 [ 능허대초등학교 바닥 천정 설치 ]

7월 23일

2동 2층

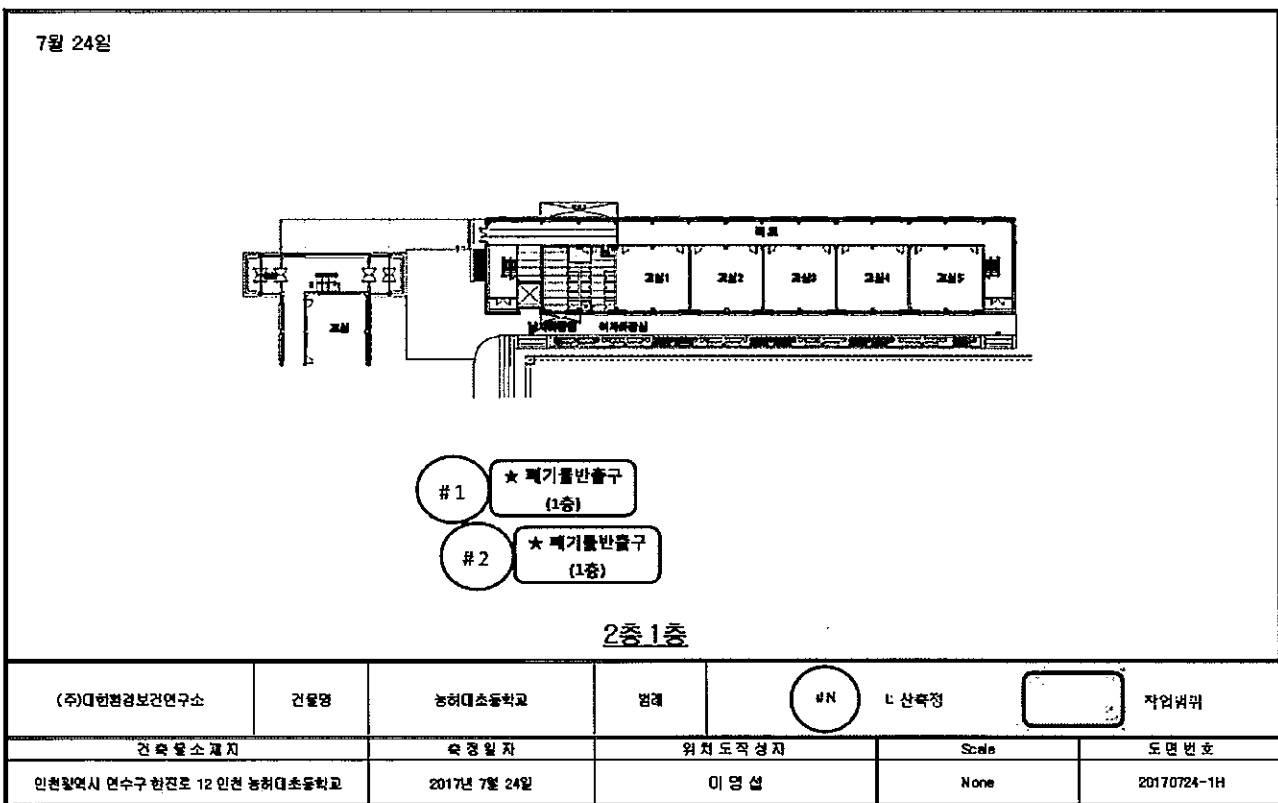
◆ 별첨2 - 비산측정지도 [ 농허대초등학교 비단,천경 설치 ]

날짜 7/24

| 시료번호 | 측정지점 | 측정결과(개/cm <sup>2</sup> ) | 검출석면 | 결과<br>(초과여부) |
| #1 | 폐기물반출구(1층) | 0.001 | 백석면 | 적합(미만) |
| #2 | 폐기물반출구(1층) | 0.001 | 백석면 | 적합(미만) |

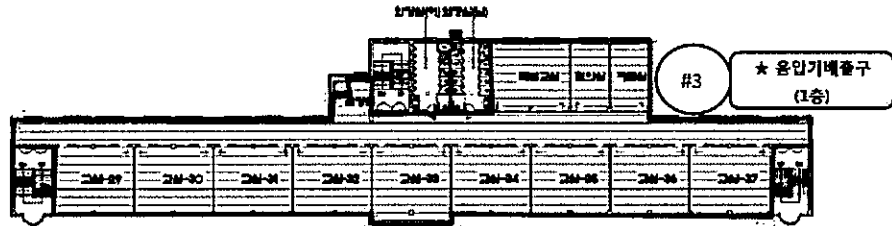
◆ 별첨2 - 비산확경지도 [ 농허대초등학교 바닥,천정 설치 ]

7월 28일

1동 5층

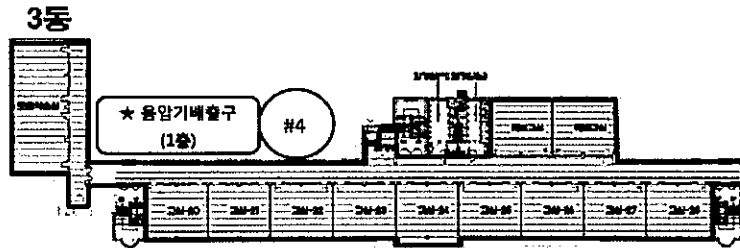
◆ 별첨2 - 비산확경지도 [ 농허대초등학교 바닥,천정 설치 ]

7월 28일

1동 4층

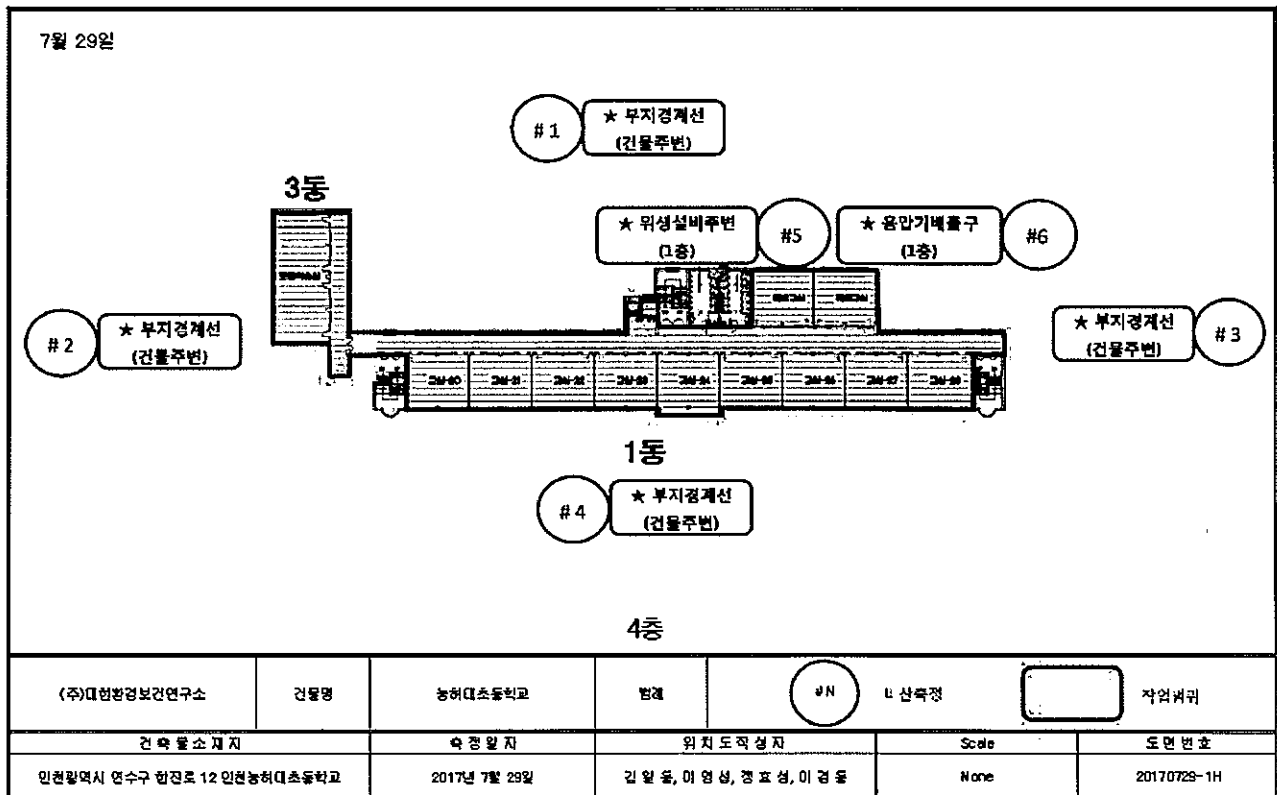
◆ 별첨2 - 비산측정지도 [ 능허대초등학교 비약,천정 설치 ]

날짜 7/29

| 시료번호 | 측정지점 | 측정결과(개/cmf) | 검출석면 | 결과<br>(초과여부) |
| #1 | 부지경계선(건물주변) | 0.001 | 백석면 | 적합(미만) |
| #2 | 부지경계선(건물주변) | 0.001 | 백석면 | 적합(미만) |
| #3 | 부지경계선(건물주변) | 0.002 | 백석면 | 적합(미만) |
| #4 | 부지경계선(건물주변) | 0.001 | 백석면 | 적합(미만) |
| #5 | 위생설비주변(1층) | 0.001 | 백석면 | 적합(미만) |
| #6 | 음압기배출구(1층) | 0.002 | 백석면 | 적합(미만) |
| #7 | 음압기배출구(1층) | 0.003 | 백석면 | 적합(미만) |
| #8 | 음압기배출구(1층) | 0.003 | 백석면 | 적합(미만) |

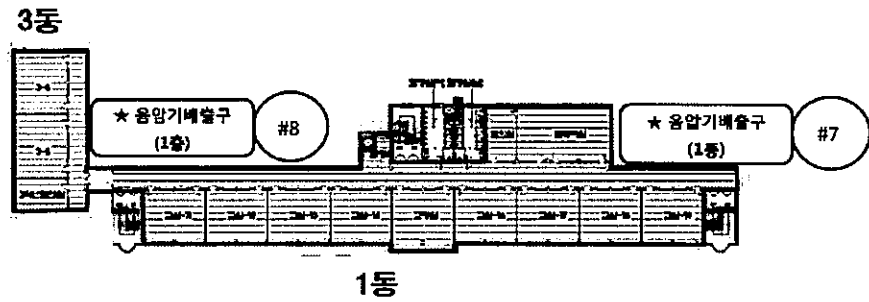
◆ 별첨2 - 비산속경지도 [ 농허대초등학교 바닥,천경 설치 ]

7월 29일

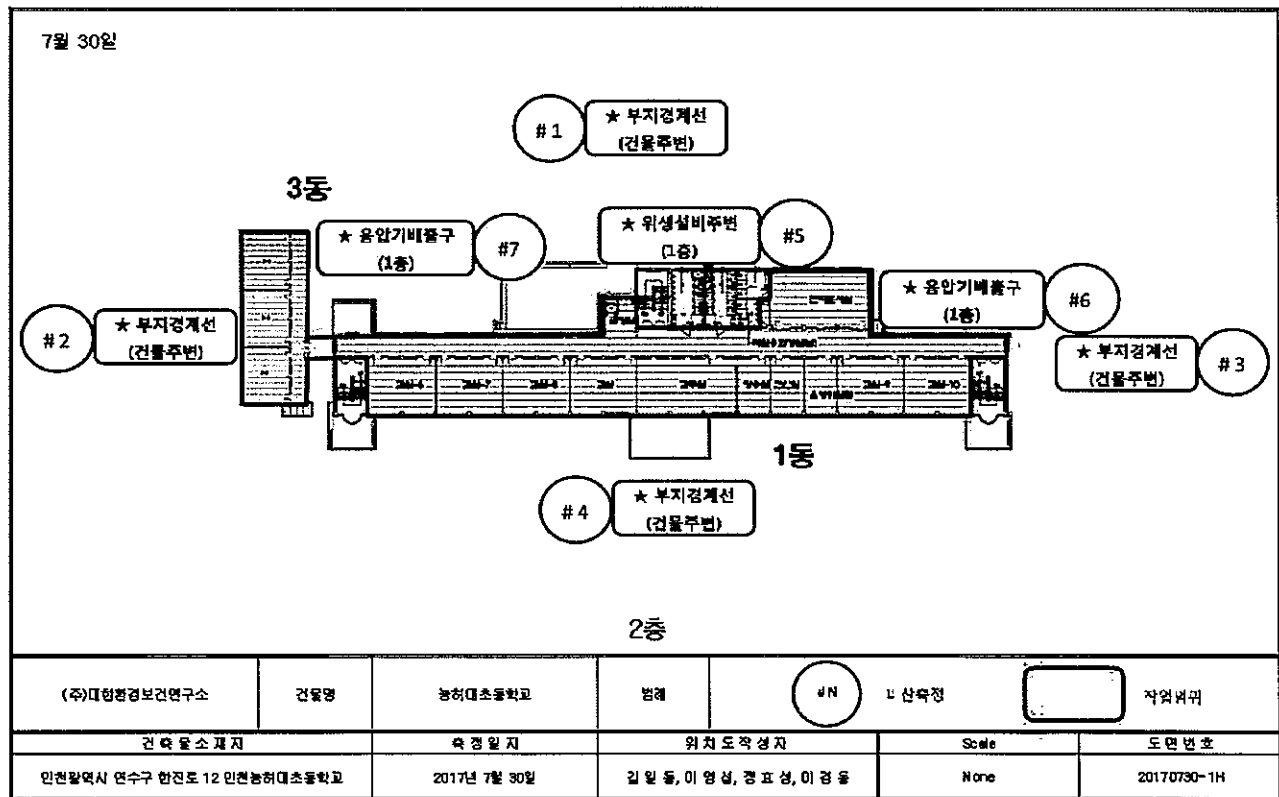
◆ 별첨2 - 비산측정지도 [ 농허대초등학교 바깥,천정 설치 ]

날짜 7/30

| 시료번호 | 측정지점 | 측정결과(개/cm <sup>2</sup> ) | 검출석면 | 결과<br>(초과여부) |
| #1 | 부지경계선(건물주변) | 0.001 | 백석면 | 적합(미만) |
| #2 | 부지경계선(건물주변) | 0.001 | 백석면 | 적합(미만) |
| #3 | 부지경계선(건물주변) | 0.001 | 백석면 | 적합(미만) |
| #4 | 부지경계선(건물주변) | 0.001 | 백석면 | 적합(미만) |
| #5 | 위생설비주변(1층) | 0.001 | 백석면 | 적합(미만) |
| #6 | 음압기배출구(1층) | 0.002 | 백석면 | 적합(미만) |
| #7 | 음압기배출구(1층) | 0.002 | 백석면 | 적합(미만) |

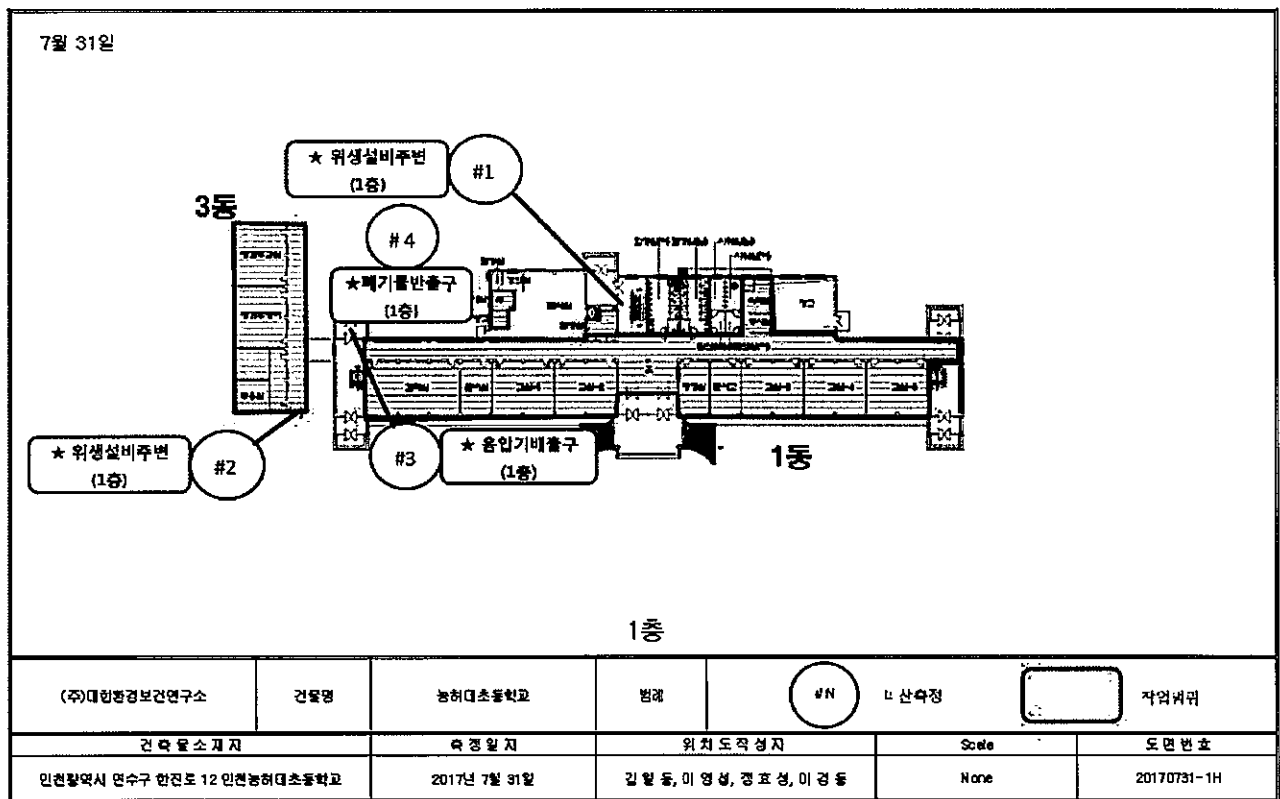
◆ 별첨2 - 비산측정지도 [ 농허대초등학교 바닥,천정 설치 ]

날짜 7/31

| 시료번호 | 측정지점 | 측정결과(개/cm <sup>2</sup> ) | 검출석면 | 결과<br>(초과여부) |
| #1 | 위생설비주변(1층) | 0.001 | 백석면 | 적합(미만) |
| #2 | 위생설비주변(1층) | 0.001 | 백석면 | 적합(미만) |
| #3 | 음압기배출구(1층) | 0.002 | 백석면 | 적합(미만) |
| #4 | 폐기물반출구(1층) | 0.001 | 백석면 | 적합(미만) |

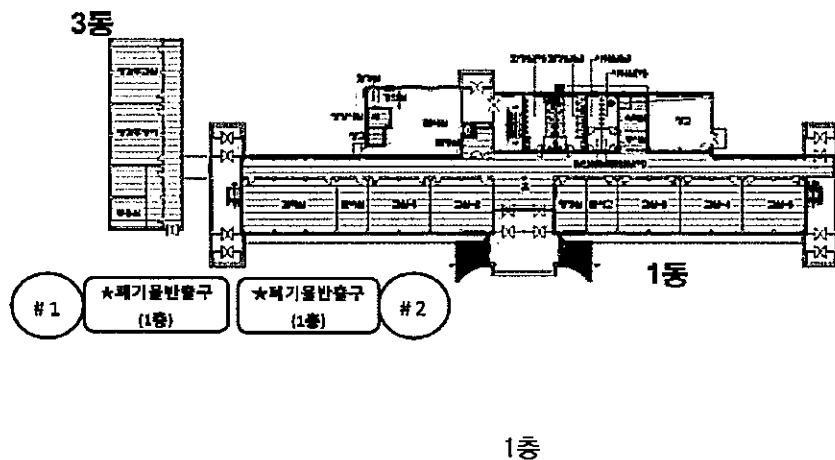
## ◆ 별첨2 - 비산확정지도 [ 능허대초등학교 바닥,천정 설치 ]

날짜 8/1

| 시료번호 | 측정지점 | 측정결과(개/cm²) | 검출석면 | 결과<br>(초과여부) |
| #1 | 폐기물반출구(1층) | 0.001 | 백석면 | 적합(미만) |
| #2 | 폐기물반출구(1층) | 0.001 | 백석면 | 적합(미만) |

8월 1일

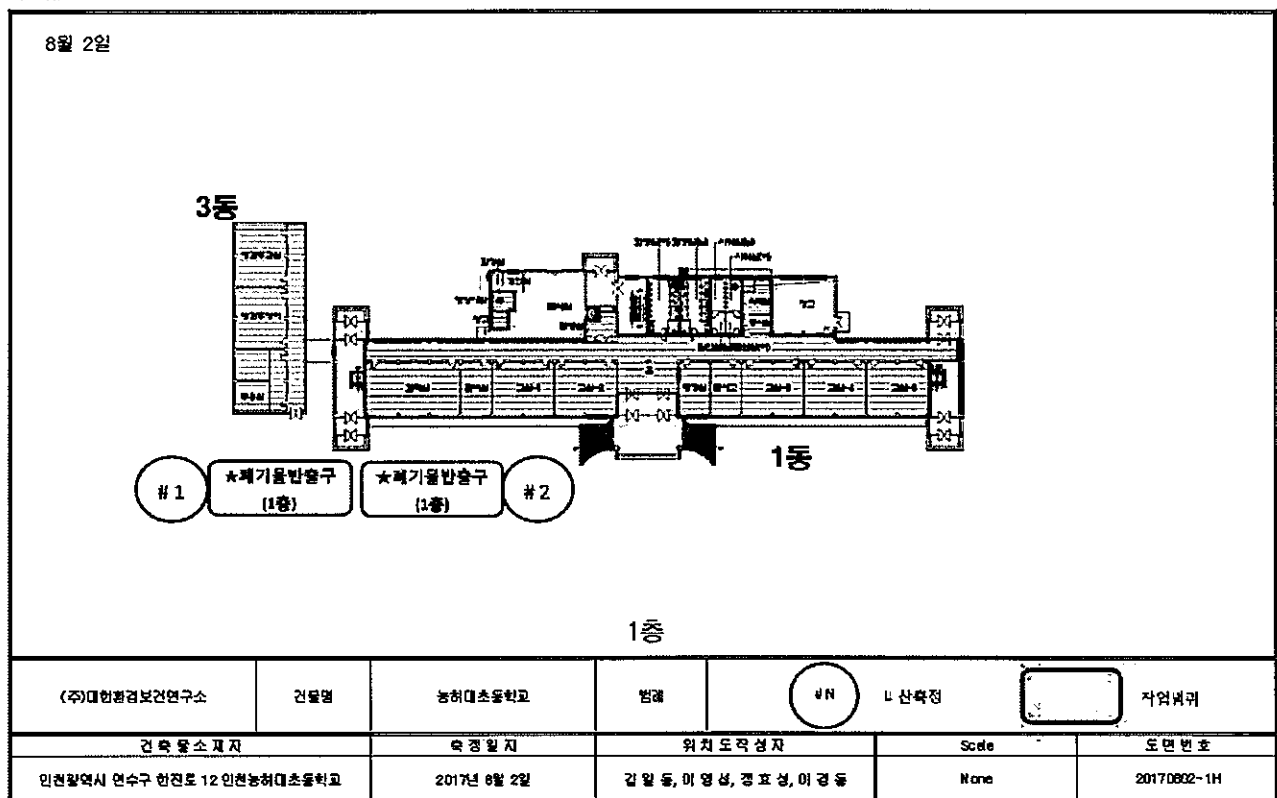
◆ 별첨2 - 비산측정지도 [ 농허대초등학교 바닥,천정 설치 ]

날짜 8/2

| 시료번호 | 측정지점 | 측정결과(개/cm <sup>2</sup> ) | 검출석면 | 결과<br>(초과여부) |
| #1 | 폐기물반출구(1층) | 0.001 | 백석면 | 적합(미만) |
| #2 | 폐기물반출구(1층) | 0.001 | 백석면 | 적합(미만) |
