## 석 면 농 도 측 정 결 과

| 현 장 명 | 인천연화초등학교 |
| 측 정 종 류 | 비산석면농도측정 |

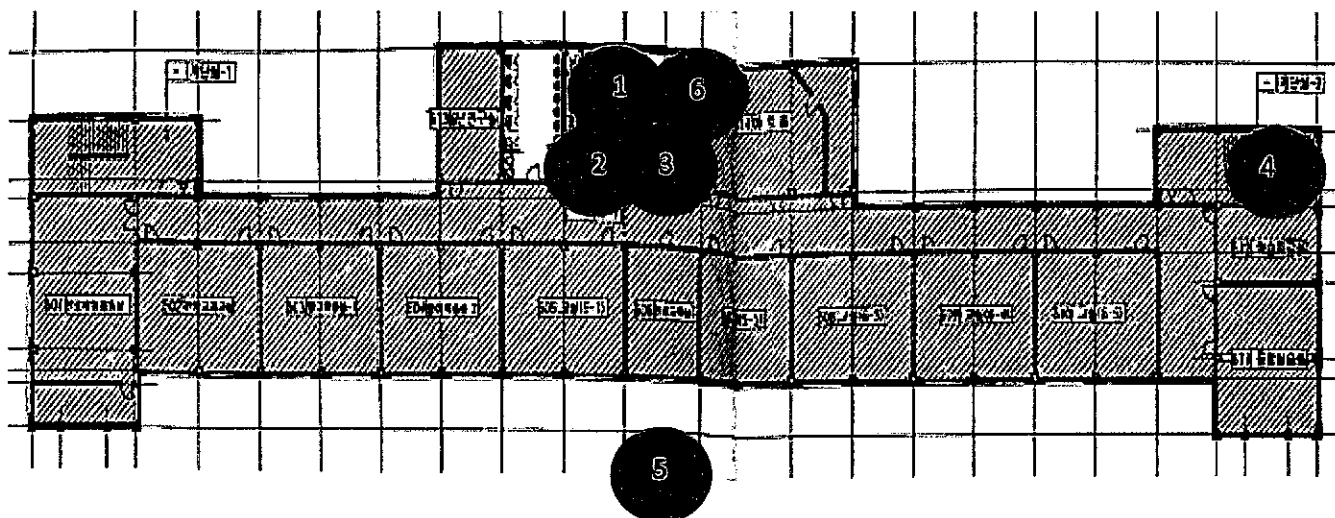
본관 5층 일부

| 시료번호 | 구 분 | 유속(L/min) | 측정시간(min) | 유량(L) | 측정결과(f/cc) | 결 과 | 측정위치 |
| #1 | 위생설비 | 10.3 | 40 | 412 | 0.002 | 기준미만 | 도식도참조 |
| #2 | 음압기1 | 10.3 | 40 | 410 | 0.004 | 기준미만 | 도식도참조 |
| #3 | 음압기2 | 10.4 | 40 | 414 | 0.002 | 기준미만 | 도식도참조 |
| #4 | 음압기3 | 10.4 | 40 | 416 | 0.002 | 기준미만 | 도식도참조 |
| #5 | 작업장주변 | 10.4 | 40 | 414 | 0.002 | 기준미만 | 도식도참조 |
| #6 | 폐기물 반출구 | 10.3 | 40 | 412 | 0.003 | 기준미만 | 도식도참조 |

○ 측정위치 (도식도)

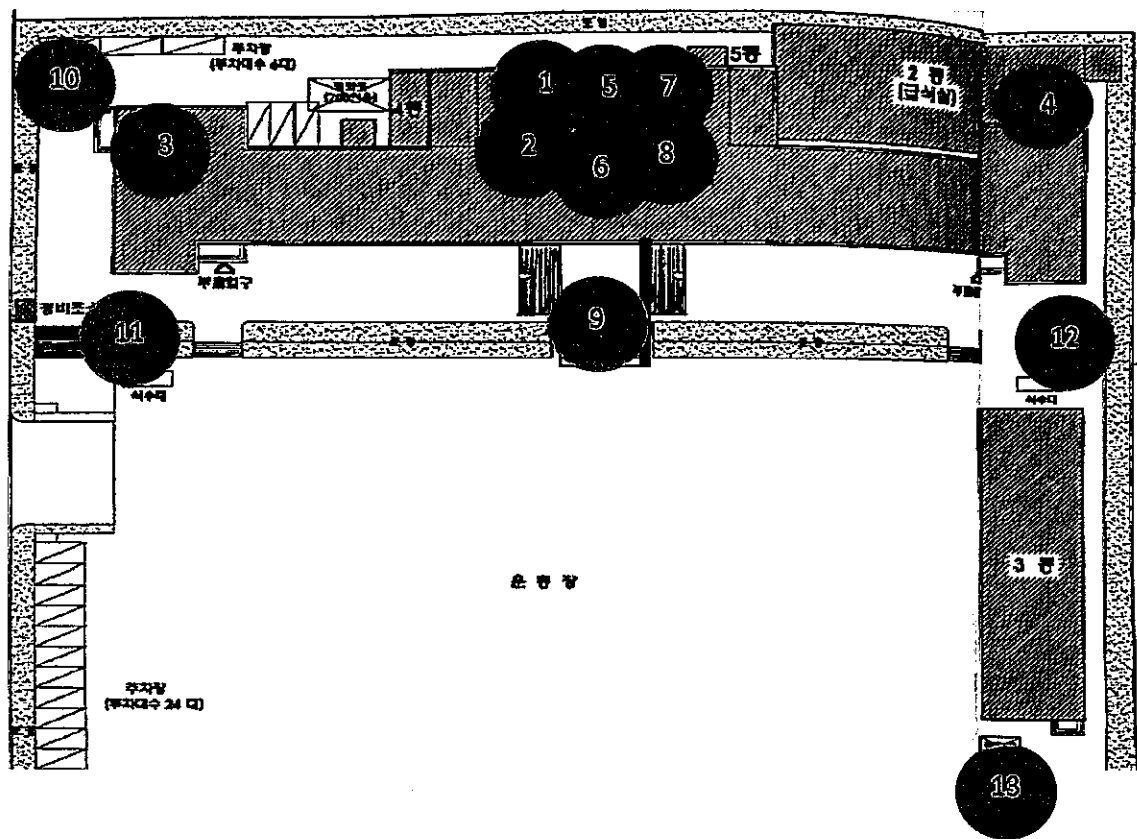
본관5층,계단천장

| 시료번호 | 구 분 | 유속(L/min) | 측정시간(min) | 유량(L) | 측정결과(f/cc) | 결 과 | 측정위치 |
| #1 | 위생설비 | 10.3 | 40 | 412 | 0.004 | 기준미만 | 도식도참조 |
| #2 | 음압기1 | 10.3 | 40 | 410 | 0.004 | 기준미만 | 도식도참조 |
| #3 | 음압기2 | 10.4 | 40 | 414 | 0.002 | 기준미만 | 도식도참조 |
| #4 | 음압기3 | 10.4 | 40 | 416 | 0.004 | 기준미만 | 도식도참조 |
| #5 | 음압기4 | 10.4 | 40 | 414 | 0.002 | 기준미만 | 도식도참조 |
| #6 | 음압기5 | 10.5 | 40 | 418 | 0.004 | 기준미만 | 도식도참조 |
| #7 | 음압기6 | 10.3 | 40 | 412 | 0.005 | 기준미만 | 도식도참조 |
| #8 | 폐기물반출구 | 10.4 | 40 | 416 | 0.004 | 기준미만 | 도식도참조 |
| #9 | 작업장주변 | 10.4 | 120 | 1242 | 0.001 | 기준미만 | 도식도참조 |
| #10 | 부지경계1 | 10.4 | 240 | 2496 | 0.001 | 기준미만 | 도식도참조 |
| #11 | 부지경계2 | 10.3 | 240 | 2472 | 0.001 | 기준미만 | 도식도참조 |
| #12 | 부지경계3 | 10.6 | 240 | 2532 | 0.001 | 기준미만 | 도식도참조 |
| #13 | 부지경계4 | 10.3 | 240 | 2460 | 0.001 | 기준미만 | 도식도참조 |

○ 측정위치 (도식도)

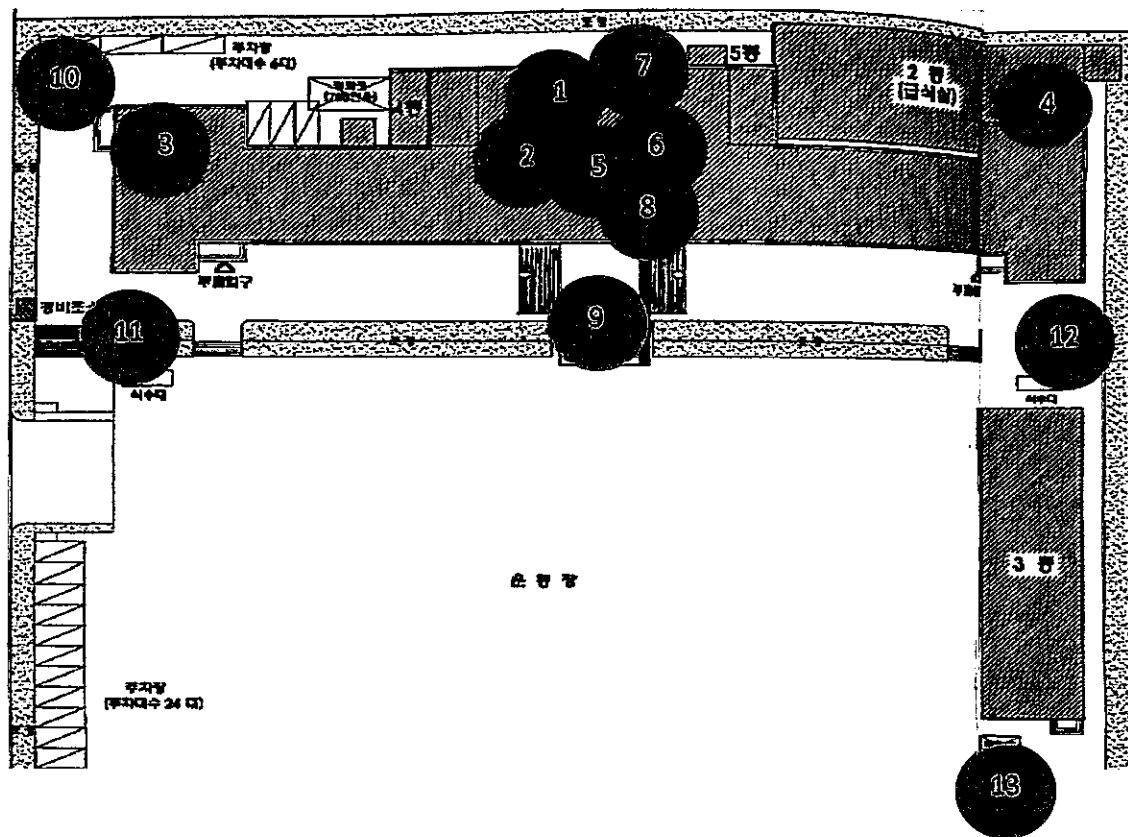
본관4층

| 시료번호 | 구 분 | 유속(L/min) | 측정시간(min) | 유량(L) | 측정결과(f/cc) | 결 과 | 측정위치 |
| #1 | 위생설비 | 10.3 | 40 | 410 | 0.004 | 기준미만 | 도식도참조 |
| #2 | 음압기1 | 10.4 | 40 | 414 | 0.002 | 기준미만 | 도식도참조 |
| #3 | 음압기2 | 10.4 | 40 | 414 | 0.002 | 기준미만 | 도식도참조 |
| #4 | 음압기3 | 10.4 | 40 | 414 | 0.004 | 기준미만 | 도식도참조 |
| #5 | 음압기4 | 10.4 | 40 | 414 | 0.002 | 기준미만 | 도식도참조 |
| #6 | 음압기5 | 10.2 | 40 | 408 | 0.004 | 기준미만 | 도식도참조 |
| #7 | 음압기6 | 10.3 | 40 | 412 | 0.004 | 기준미만 | 도식도참조 |
| #8 | 폐기물반출구 | 10.4 | 40 | 414 | 0.005 | 기준미만 | 도식도참조 |
| #9 | 작업장주변 | 10.3 | 120 | 1236 | 0.001 | 기준미만 | 도식도참조 |
| #10 | 부지경계1 | 10.3 | 240 | 2472 | 0.001 | 기준미만 | 도식도참조 |
| #11 | 부지경계2 | 10.3 | 240 | 2472 | 0.001 | 기준미만 | 도식도참조 |
| #12 | 부지경계3 | 10.5 | 240 | 2508 | 0.001 | 기준미만 | 도식도참조 |
| #13 | 부지경계4 | 10.3 | 240 | 2472 | 0.001 | 기준미만 | 도식도참조 |

○ 측정위치 (도식도)

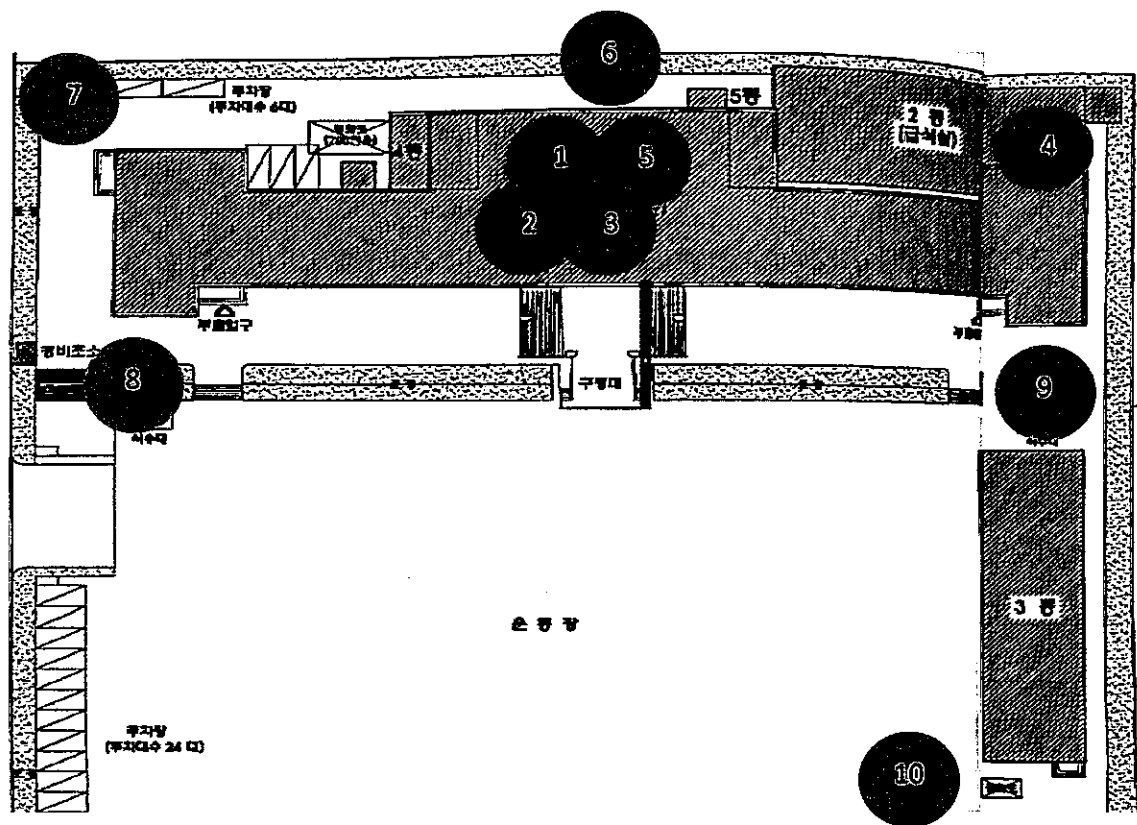
본관3층

| 시료번호 | 구 분 | 유속(L/min) | 측정시간(min) | 유량(L) | 측정결과(f/cc) | 결 과 | 측정위치 |
| #1 | 위생설비 | 10.3 | 40 | 412 | 0.002 | 기준미만 | 도식도참조 |
| #2 | 음압기1 | 10.4 | 40 | 416 | 0.004 | 기준미만 | 도식도참조 |
| #3 | 음압기2 | 10.3 | 40 | 410 | 0.002 | 기준미만 | 도식도참조 |
| #4 | 음압기3 | 10.4 | 40 | 414 | 0.004 | 기준미만 | 도식도참조 |
| #5 | 폐기물반출구 | 10.3 | 40 | 412 | 0.002 | 기준미만 | 도식도참조 |
| #6 | 작업장주변 | 10.2 | 120 | 1224 | 0.001 | 기준미만 | 도식도참조 |
| #7 | 부지경계1 | 10.3 | 240 | 2460 | 0.001 | 기준미만 | 도식도참조 |
| #8 | 부지경계2 | 10.3 | 240 | 2472 | 0.001 | 기준미만 | 도식도참조 |
| #9 | 부지경계3 | 10.3 | 240 | 2460 | 0.001 | 기준미만 | 도식도참조 |
| #10 | 부지경계4 | 10.4 | 240 | 2484 | 0.001 | 기준미만 | 도식도참조 |

○ 측정위치 (도식도)

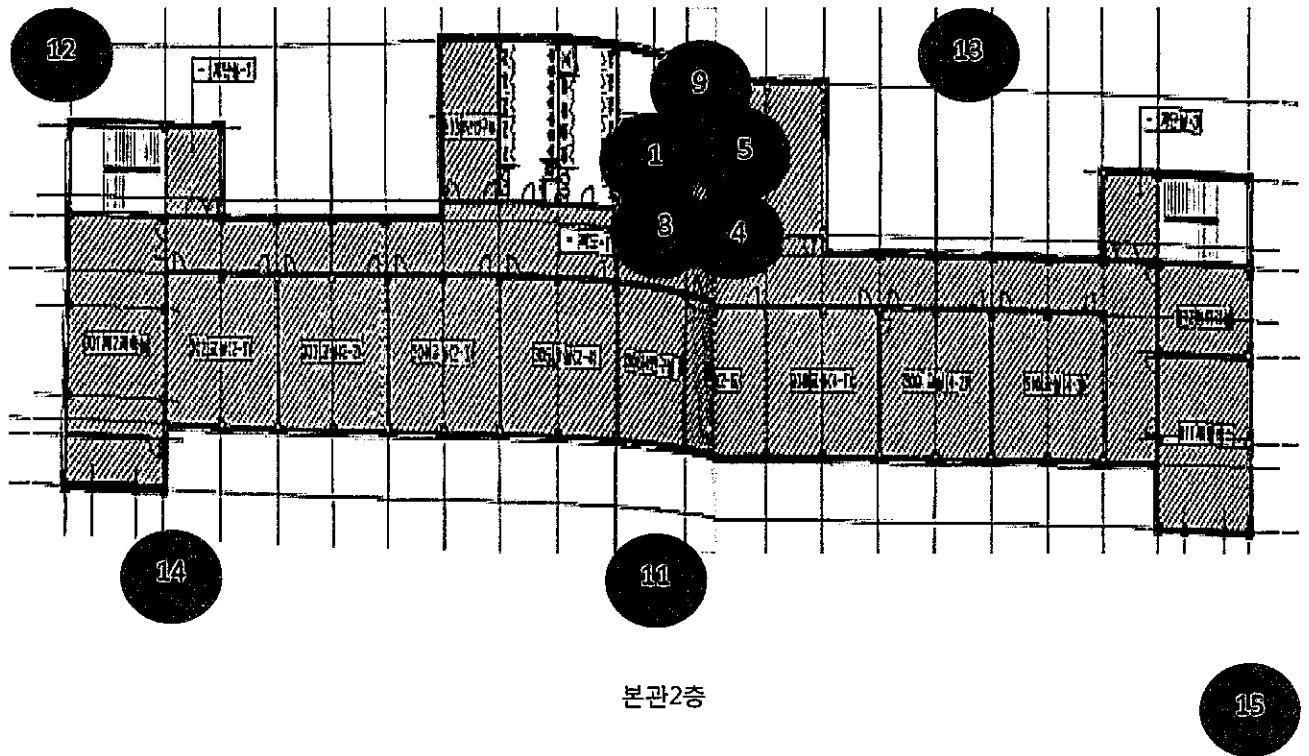
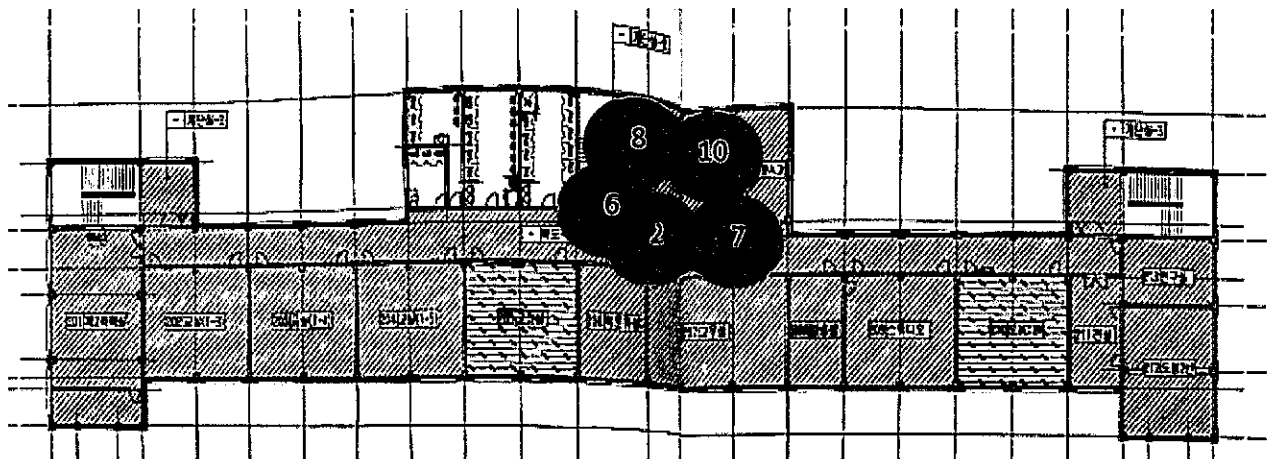
본관 3층 완료, 본관 2층 일부

| 시료번호 | 구 분 | 유속(L/min) | 측정시간(min) | 유량(L) | 측정결과(f/cc) | 결 과 | 측정위치 |
| #1 | 위생설비1 | 10.2 | 40 | 406 | 0.004 | 기준미만 | 도식도참조 |
| #2 | 위생설비2 | 10.3 | 40 | 410 | 0.002 | 기준미만 | 도식도참조 |
| #3 | 음압기1 | 10.3 | 40 | 410 | 0.004 | 기준미만 | 도식도참조 |
| #4 | 음압기2 | 10.2 | 40 | 406 | 0.004 | 기준미만 | 도식도참조 |
| #5 | 음압기3 | 10.3 | 40 | 412 | 0.002 | 기준미만 | 도식도참조 |
| #6 | 음압기4 | 10.2 | 40 | 408 | 0.002 | 기준미만 | 도식도참조 |
| #7 | 음압기5 | 10.2 | 40 | 408 | 0.004 | 기준미만 | 도식도참조 |
| #8 | 음압기6 | 10.3 | 40 | 412 | 0.002 | 기준미만 | 도식도참조 |
| #9 | 폐기물반출구1 | 10.3 | 40 | 410 | 0.002 | 기준미만 | 도식도참조 |
| #10 | 폐기물반출구2 | 10.3 | 40 | 412 | 0.002 | 기준미만 | 도식도참조 |
| #11 | 작업장주변 | 10.4 | 120 | 1242 | 0.002 | 기준미만 | 도식도참조 |
| #12 | 부지경계1 | 10.3 | 240 | 2460 | 0.001 | 기준미만 | 도식도참조 |
| #13 | 부지경계2 | 10.2 | 240 | 2436 | 0.001 | 기준미만 | 도식도참조 |
| #14 | 부지경계3 | 10.3 | 240 | 2460 | 0.001 | 기준미만 | 도식도참조 |
| #15 | 부지경계4 | 10.2 | 240 | 2436 | 0.001 | 기준미만 | 도식도참조 |

○ 측정위치 (도식도)

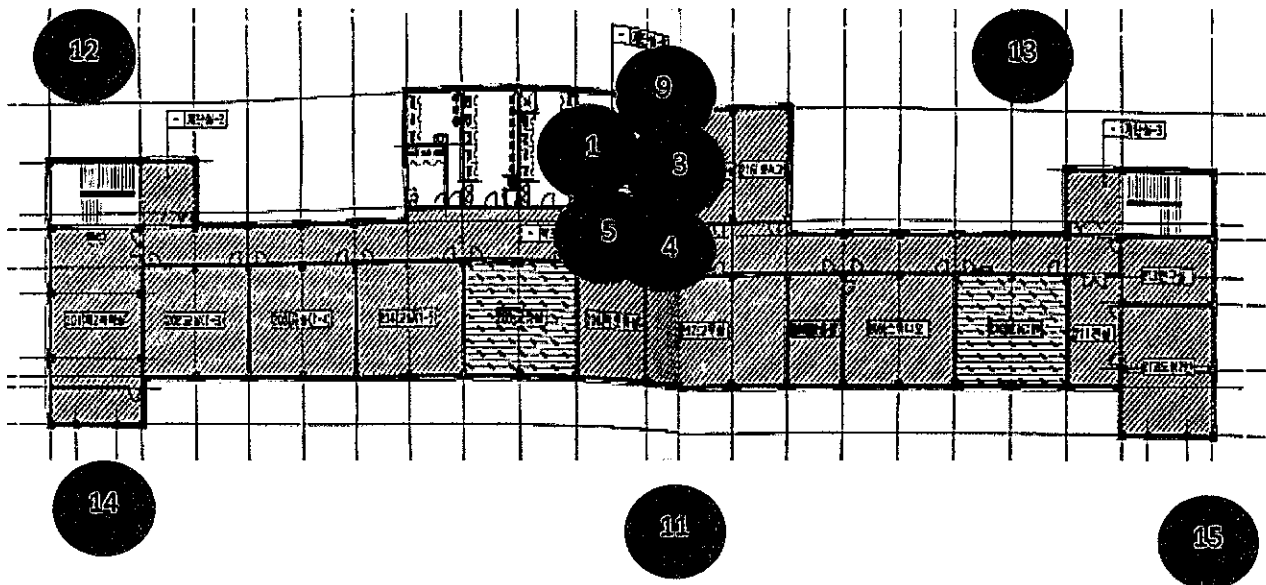
본관 2층 완료, 1층 일부

| 시료번호 | 구 분 | 유속(L/min) | 측정시간(min) | 유량(L) | 측정결과(f/cc) | 결 과 | 측정위치 |
| #1 | 위생설비1 | 10.2 | 40 | 408 | 0.002 | 기준미만 | 도식도참조 |
| #2 | 위생설비2 | 10.2 | 40 | 408 | 0.004 | 기준미만 | 도식도참조 |
| #3 | 음압기1 | 10.2 | 40 | 406 | 0.002 | 기준미만 | 도식도참조 |
| #4 | 음압기2 | 10.3 | 40 | 410 | 0.002 | 기준미만 | 도식도참조 |
| #5 | 음압기3 | 10.4 | 40 | 414 | 0.002 | 기준미만 | 도식도참조 |
| #6 | 음압기4 | 10.2 | 40 | 406 | 0.004 | 기준미만 | 도식도참조 |
| #7 | 음압기5 | 10.3 | 40 | 410 | 0.004 | 기준미만 | 도식도참조 |
| #8 | 음압기6 | 10.2 | 40 | 406 | 0.002 | 기준미만 | 도식도참조 |
| #9 | 폐기물반출구1 | 10.2 | 40 | 408 | 0.002 | 기준미만 | 도식도참조 |
| #10 | 폐기물반출구2 | 10.3 | 40 | 412 | 0.002 | 기준미만 | 도식도참조 |
| #11 | 작업장주변 | 10.3 | 120 | 1236 | 0.002 | 기준미만 | 도식도참조 |
| #12 | 부지경계1 | 10.2 | 240 | 2448 | 0.001 | 기준미만 | 도식도참조 |
| #13 | 부지경계2 | 10.3 | 240 | 2472 | 0.001 | 기준미만 | 도식도참조 |
| #14 | 부지경계3 | 10.3 | 240 | 2472 | 0.001 | 기준미만 | 도식도참조 |
| #15 | 부지경계4 | 10.2 | 240 | 2448 | 0.001 | 기준미만 | 도식도참조 |

○ 측정위치 (도식도)

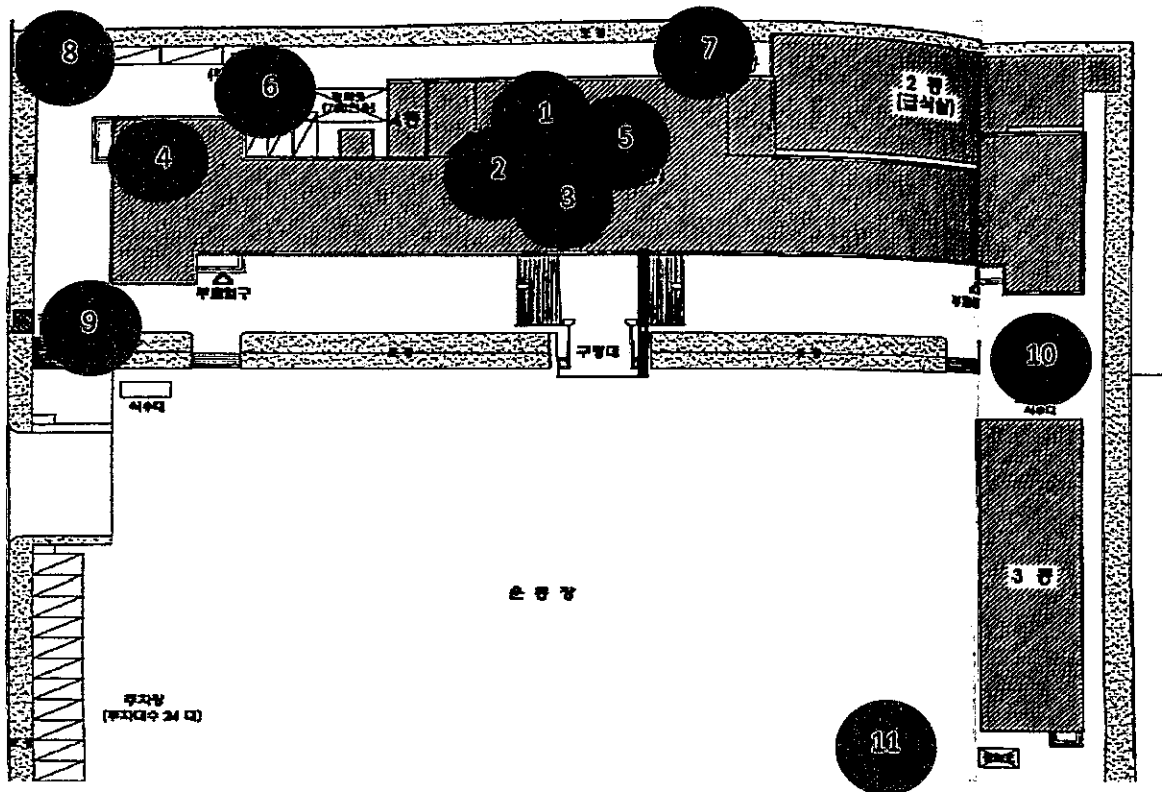
본관1층 완료

| 시료번호 | 구 분 | 유속(L/min) | 측정시간(min) | 유량(L) | 측정결과(f/cc) | 결 과 | 측정위치 |
| #1 | 위생설비 | 10.2 | 40 | 406 | 0.002 | 기준미만 | 도식도참조 |
| #2 | 음압기1 | 10.3 | 40 | 410 | 0.004 | 기준미만 | 도식도참조 |
| #3 | 음압기2 | 10.3 | 40 | 410 | 0.002 | 기준미만 | 도식도참조 |
| #4 | 음압기3 | 10.3 | 40 | 410 | 0.002 | 기준미만 | 도식도참조 |
| #5 | 폐기물반출구1 | 10.3 | 40 | 410 | 0.002 | 기준미만 | 도식도참조 |
| #6 | 폐기물반출구2 | 10.2 | 40 | 408 | 0.004 | 기준미만 | 도식도참조 |
| #7 | 작업장주변 | 10.3 | 120 | 1230 | 0.001 | 기준미만 | 도식도참조 |
| #8 | 부지경계1 | 10.2 | 240 | 2436 | 0.000 | 기준미만 | 도식도참조 |
| #9 | 부지경계2 | 10.3 | 240 | 2472 | 0.001 | 기준미만 | 도식도참조 |
| #10 | 부지경계3 | 10.3 | 240 | 2472 | 0.001 | 기준미만 | 도식도참조 |
| #11 | 부지경계4 | 10.3 | 240 | 2460 | 0.001 | 기준미만 | 도식도참조 |

○ 측정위치 (도식도)

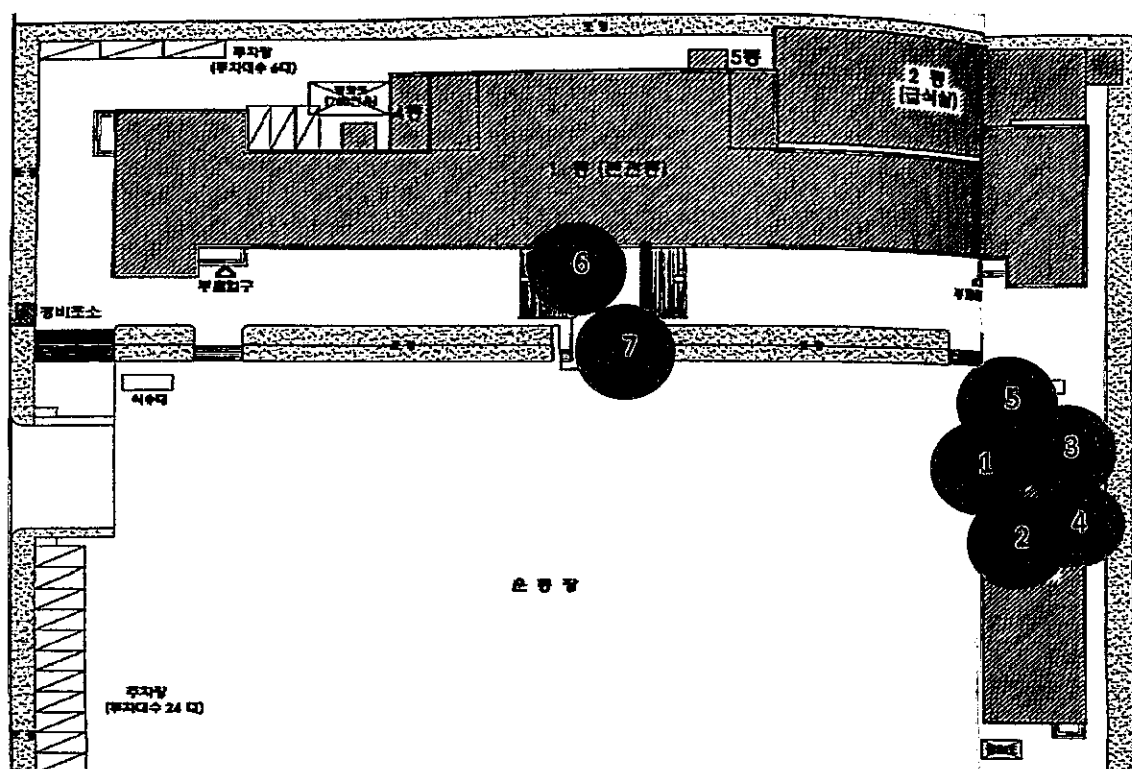
| 시료번호 | 구 분 | 유속(L/min) | 측정시간(min) | 유량(L) | 측정결과(f/cc) | 결 과 | 측정위치 |
| #1 | 위생설비 | 10.3 | 40 | 410 | 0.004 | 기준미만 | 도식도참조 |
| #2 | 음압기1 | 10.4 | 40 | 414 | 0.004 | 기준미만 | 도식도참조 |
| #3 | 음압기2 | 10.3 | 40 | 412 | 0.002 | 기준미만 | 도식도참조 |
| #4 | 음압기3 | 10.3 | 40 | 410 | 0.002 | 기준미만 | 도식도참조 |
| #5 | 폐기물반출구1 | 10.4 | 40 | 416 | 0.004 | 기준미만 | 도식도참조 |
| #6 | 폐기물반출구2 | 10.3 | 40 | 410 | 0.004 | 기준미만 | 도식도참조 |
| #7 | 작업장주변 | 10.3 | 120 | 1230 | 0.001 | 기준미만 | 도식도참조 |

부지경계는 우천관계로 생략

○ 측정위치 (도식도)
